Hauptstrasse Escholzmatt-Trubschachen

Gefahrenbeurteilung/ Massnahmenplanung Ilfisfluh, Dürrenbach LU

Kantonsstrasse K10
Abschnitt Dürrenbach - Kröschenbrunnen

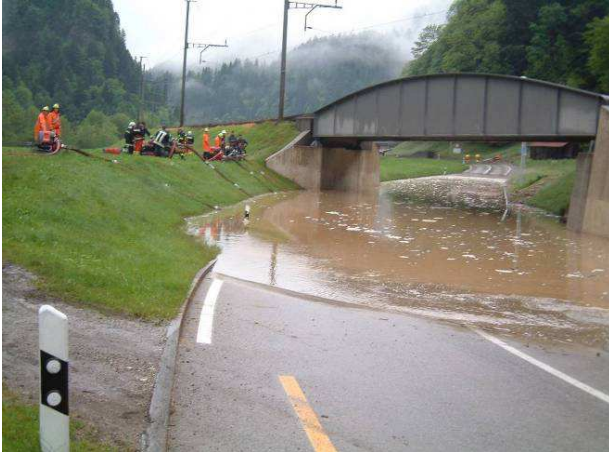
Die SBB-Unterführung bei Kröschenbrunnen wird bei Unwettern regelmässig mit Wasser und Geschiebe gefüllt (vif).

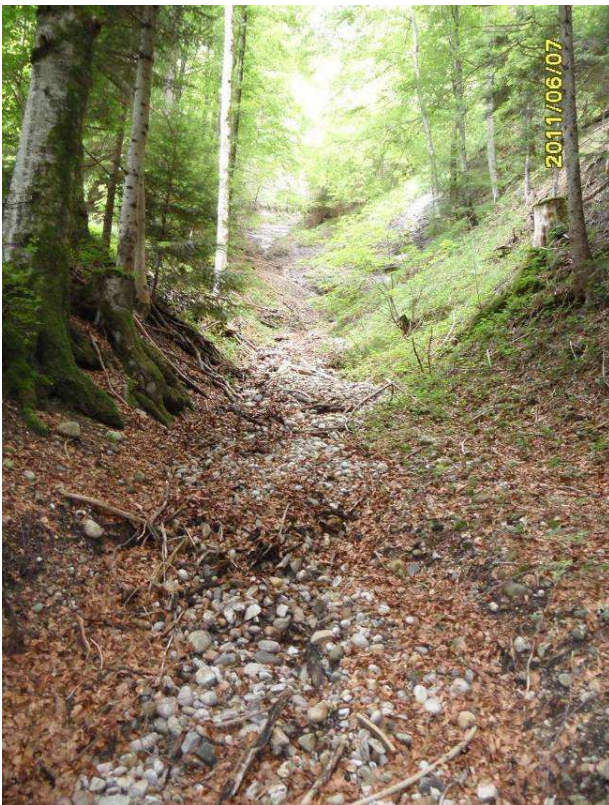
Herausgewitterte Nagelfluh-Gerölle werden in die zahlreichen Runsen im Gebiet Ilfisfluh abgelagert und bei starken Niederschlägen auf die Kantonsstrasse geschwemmt.

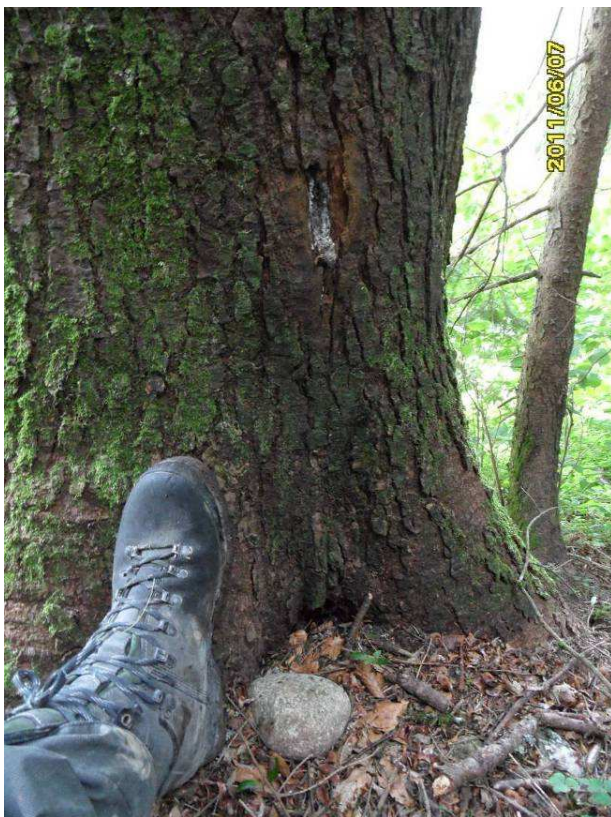
Phänomene

Steinschlagverletzung an einem Baum.

Das Sturzobjekt wurde durch den Baum gestoppt und kam hinter dem Baum zu liegen.

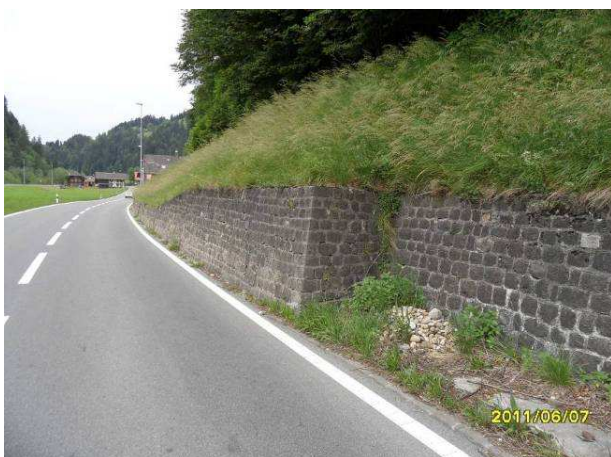
Phänomene

Lesesteinhäufen entlang der Kantonsstrasse zeigen ebenfalls, dass hier eine rege Steinschlagfähigkeit stattfindet.

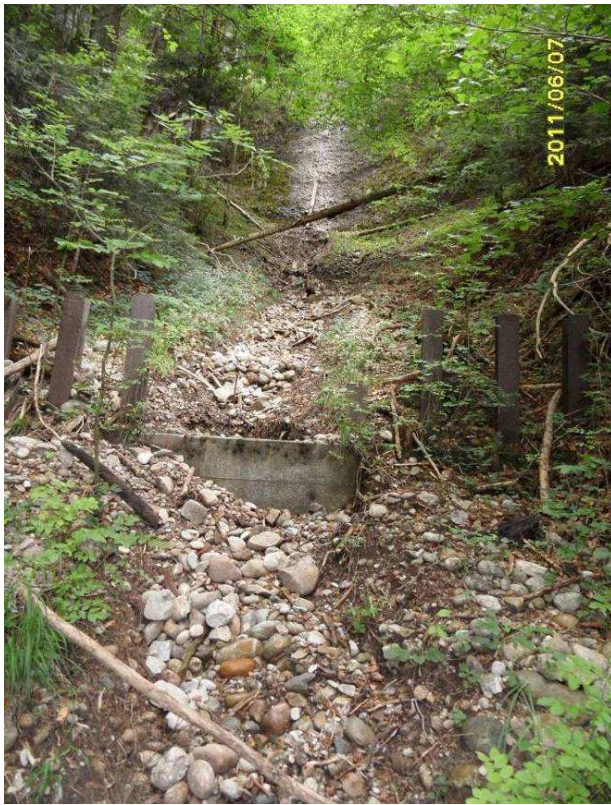
Die herausgewitterten Gerölle werden in den zahlreichen Runsen gebündelt und bei Gewittern oder starken Niederschlägen auf die Strasse geschwemmt.

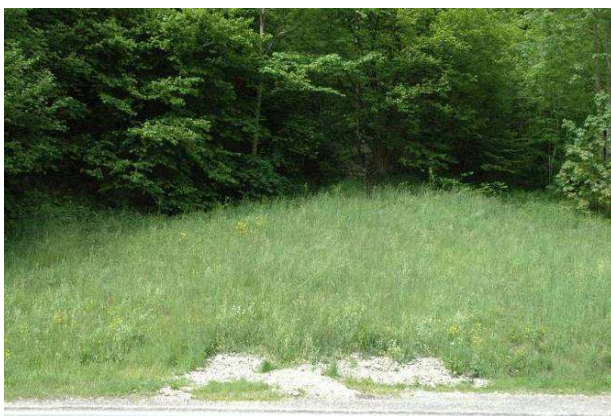
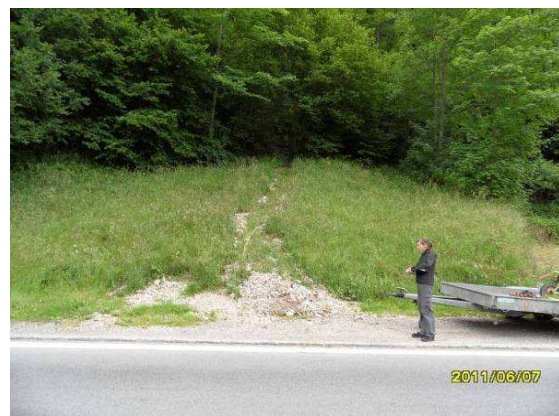
Wiesenstück bei der ersten Feldaufnahme (links) und zwei Wochen später (rechts). In der Wiese ist noch der Lauf des Wassers erkennbar und die Ablagerungen entlang der Strasse sind deutlich angewachsen.

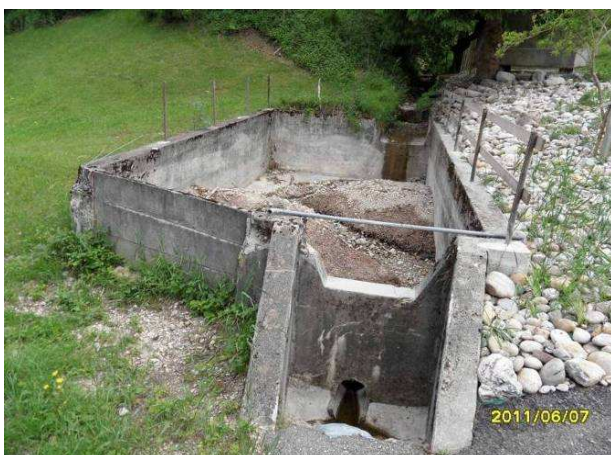
Überprüfung bestehender Schutzbauten

Die vorhandenen Schutzbauten wurden hinsichtlich Ihrer Wirksamkeit untersucht. Sie befanden sich mehrheitlich in schlechtem Zustand, waren unterdimensioniert oder bereits komplett mit Geschiebe hinterfüllt.
