Gemeindewerke Erstfeld

Projektbeschreibung

Zugangssteig zum Einlaufwerk von „Bocki I“ Bockitobel, CH-6472 Erstfeld

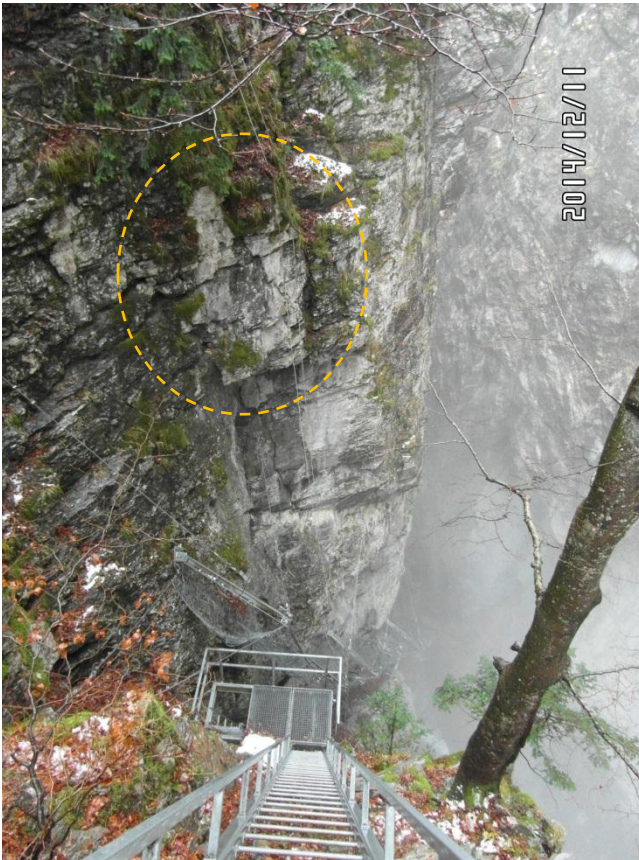
Oberhalb des Zugangssteigs befindet sich eine stark geklüftete, überhängende Felsnase (Kreis), an welcher bereits 2014 Rissriegel angebracht wurden.

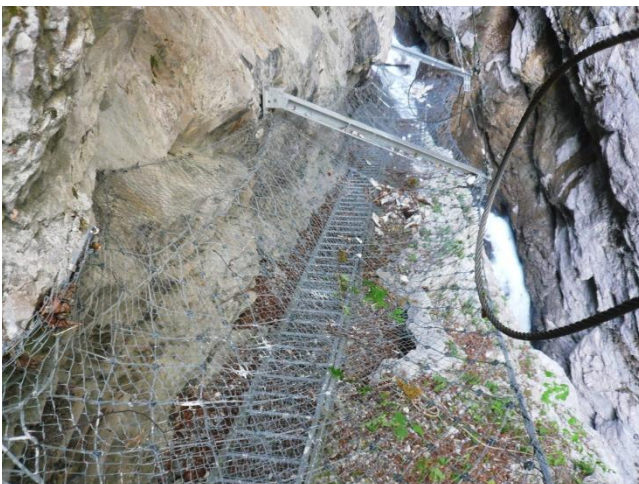
Blick auf den Zugangssteig zum Einlaufbauwerk entlang der Schutzgalerie. In den vergangenen Jahren wurden die Netze durch Stein-, Block-, bzw. Eisschlag stark beansprucht.

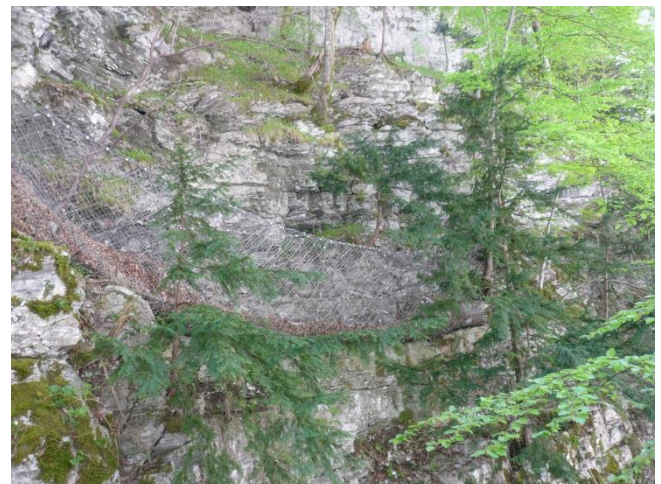
Bestehendes Steinschlagschutznetz im oberen Felswandbereich, aus welchem die Hinterfüllung mit Laub, Ästen und Steinen im Rahmen der ausgeführten Arbeiten vollständig entfernt wurde.
