# Landesplattenberg Engi GL, Prognose eines Felssturzes

Dr. Klaus Louis-Meier  
Dipl. Geologe CHGEOL  
Naturgefahren  
Geotechnik  
Umweltgeologie

## Projektbeschreibung

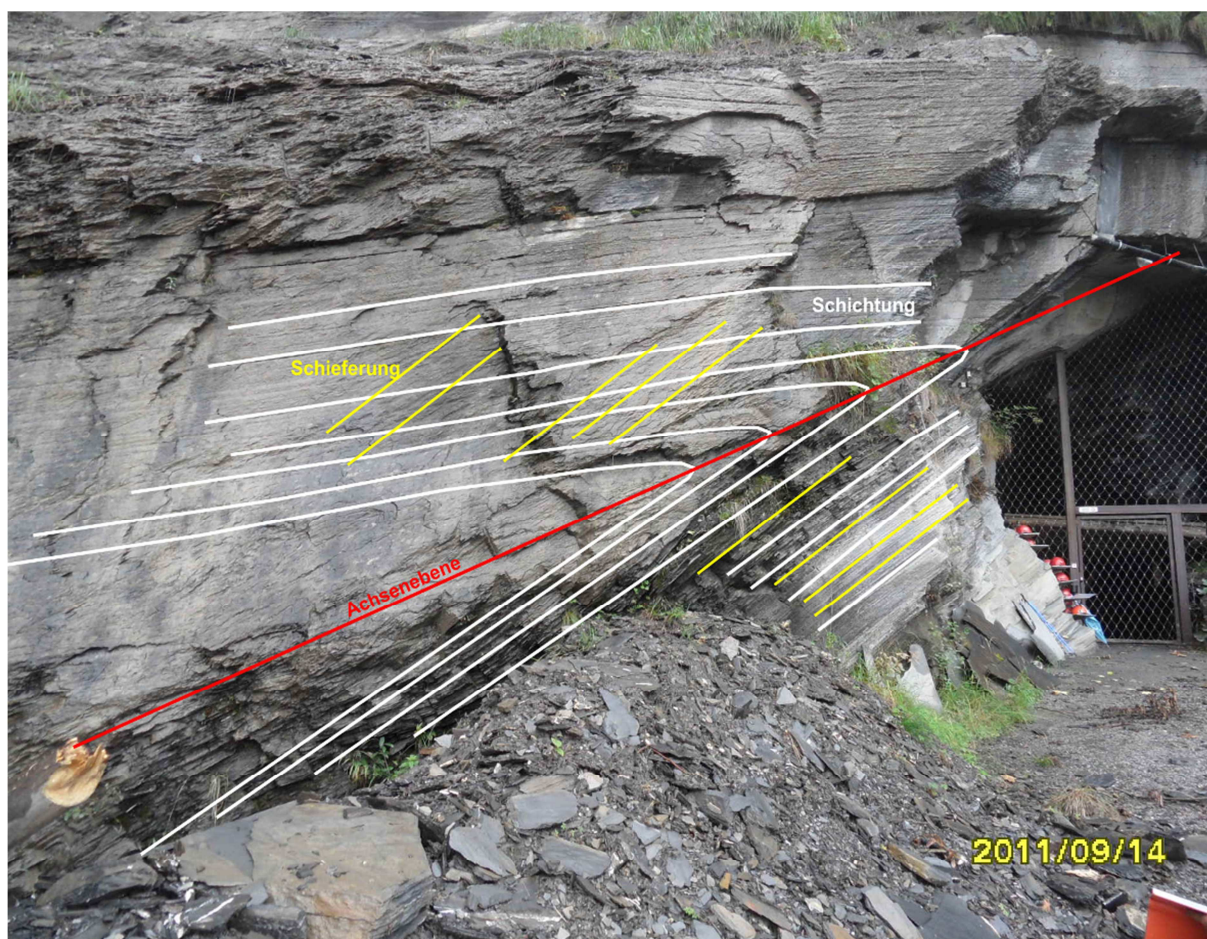
*Vor dem Besuchereingang des Plattenbergstollens ist diese NW-orientierte Falte und deutlicher Schieferung aufgeschlossen. Abbauwürdig sind nur jene Bereiche, in denen Schieferung und Schichtung parallel zueinander verlaufen.*

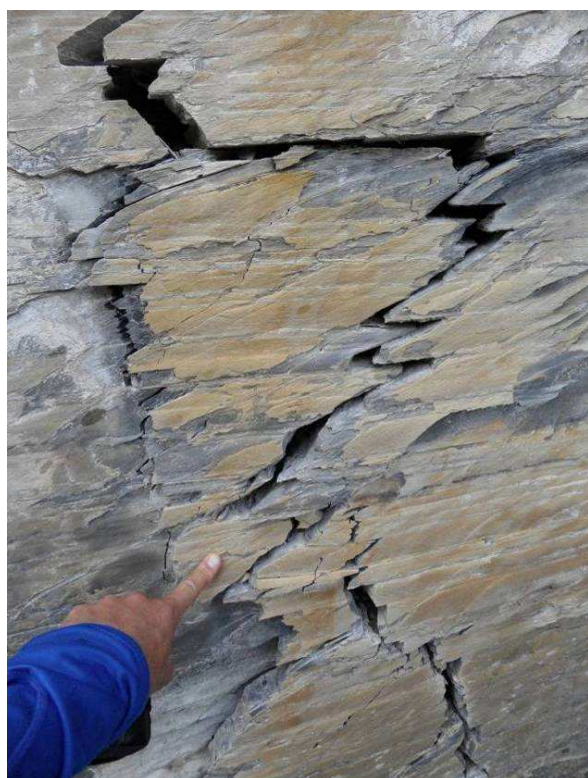
*Stark deformierte Felsen und aktive Risse führen rund um die Stolleneingänge zum Auseinanderbrechen der Felswand.*

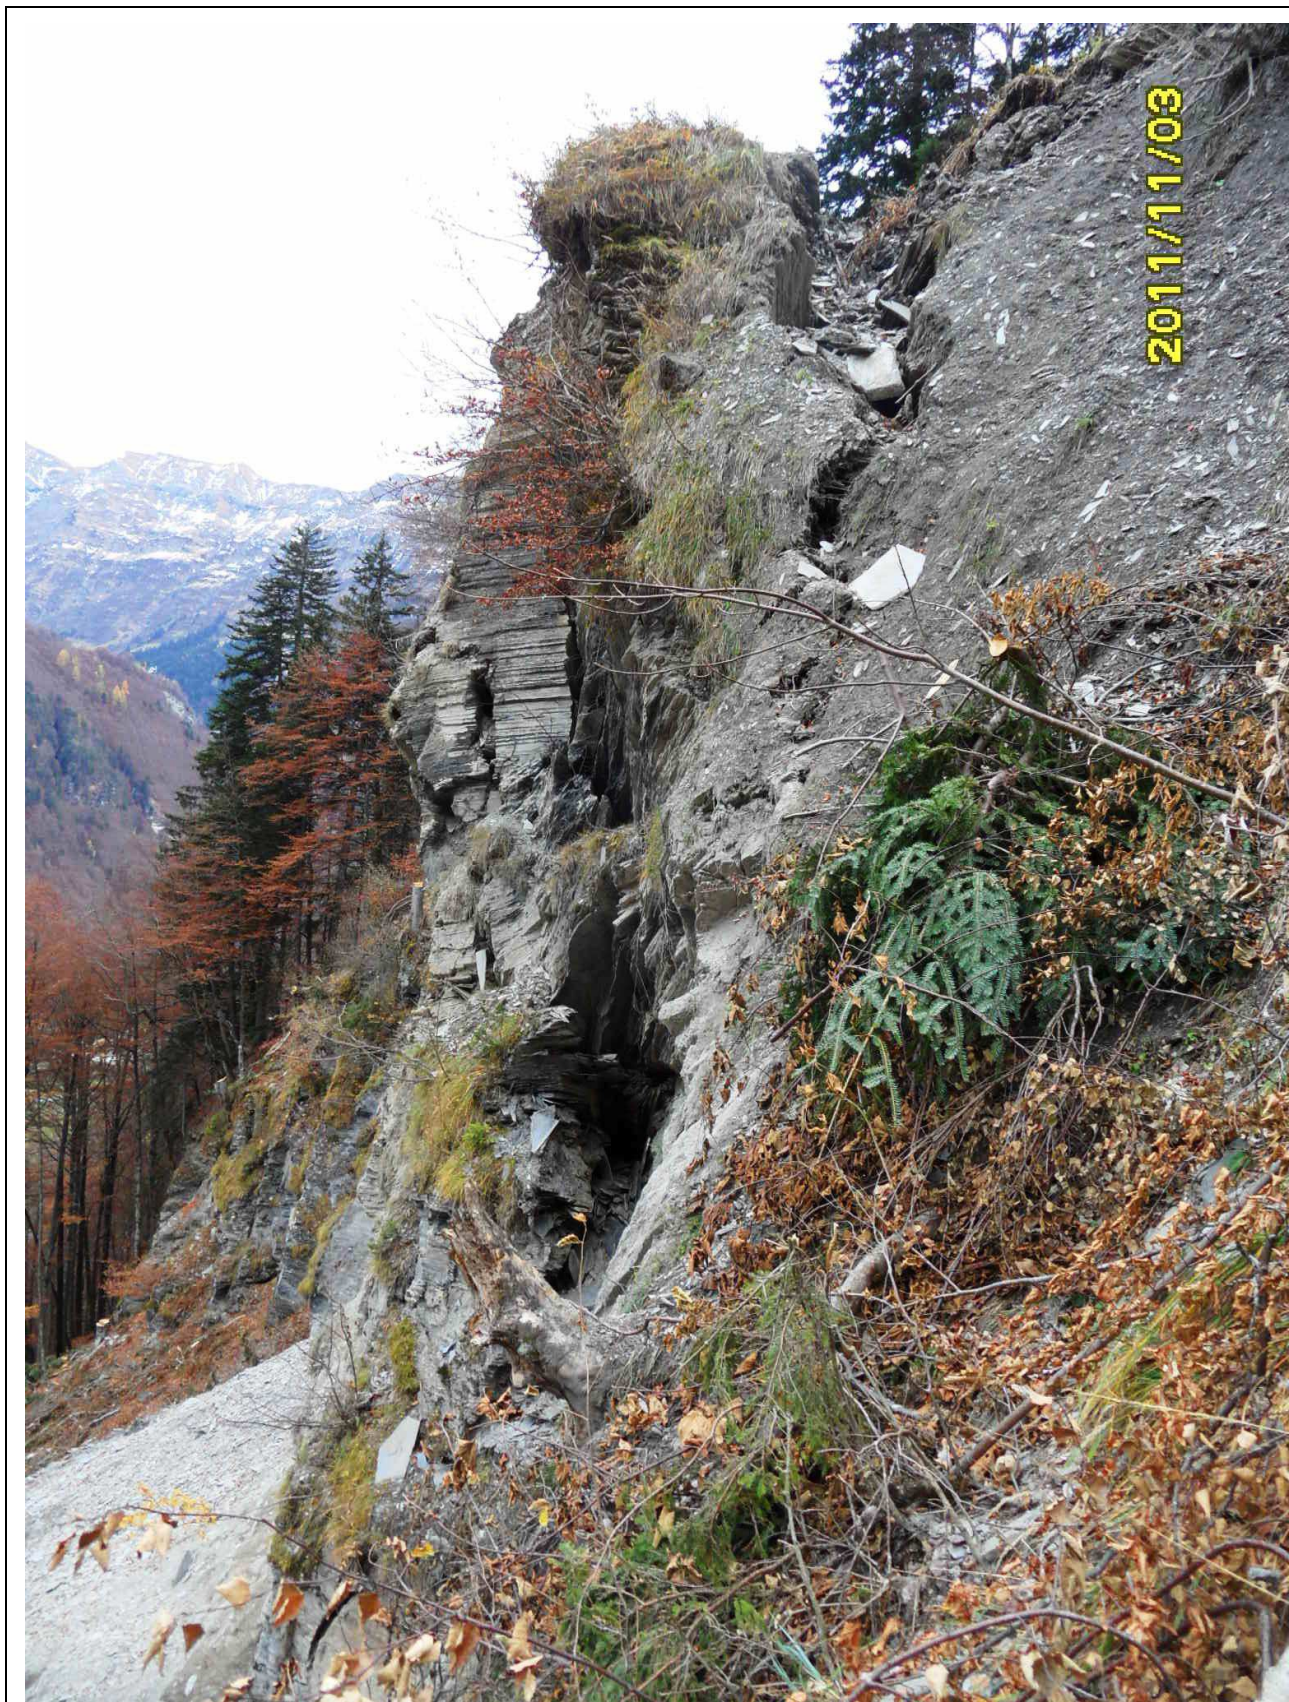
*An den Felswänden oberhalb des Stollenportals waren deutliche Deformationsanzeichen zu erkennen, die sich im Laufe der Wochen und Monate immer weiter akzentuierten. Da zweifellos ein grösserer Absturz zu erwarten war, wurde das Areal des Landesplattenberges vorsorglich für die Öffentlichkeit gesperrt.*

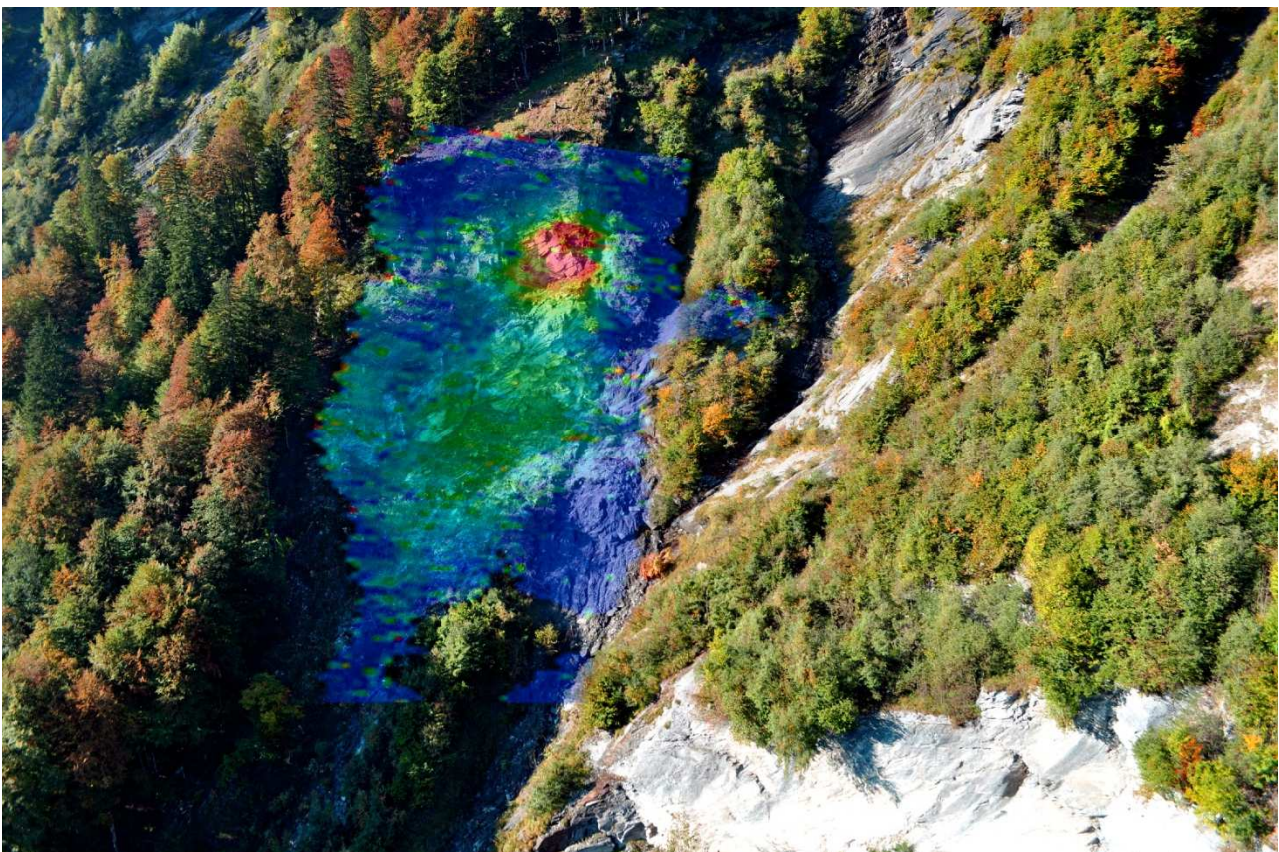
Übertragung der Radar-Daten auf eine Luftaufnahme aus dem Helikopter (Quelle: Terrasense). Die Überlagerung ist wegen der optischen Verzerrung nicht ganz exakt (kein Orthofoto!), der instabile Bereich lässt sich aber recht gut abgrenzen.

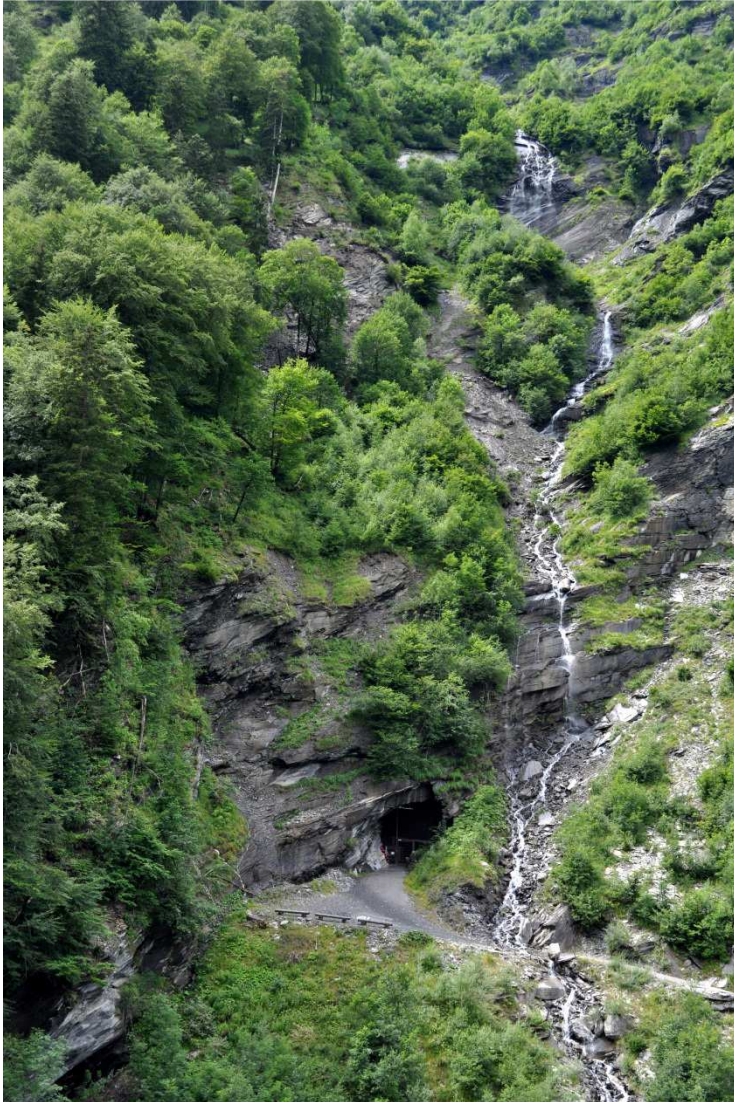
*25. Juli 2011. In der unteren Bildhälfte ist der Haupteingang zum Stollen erkennbar. Das Areal wurde wegen Felssturzgefahr gesperrt*

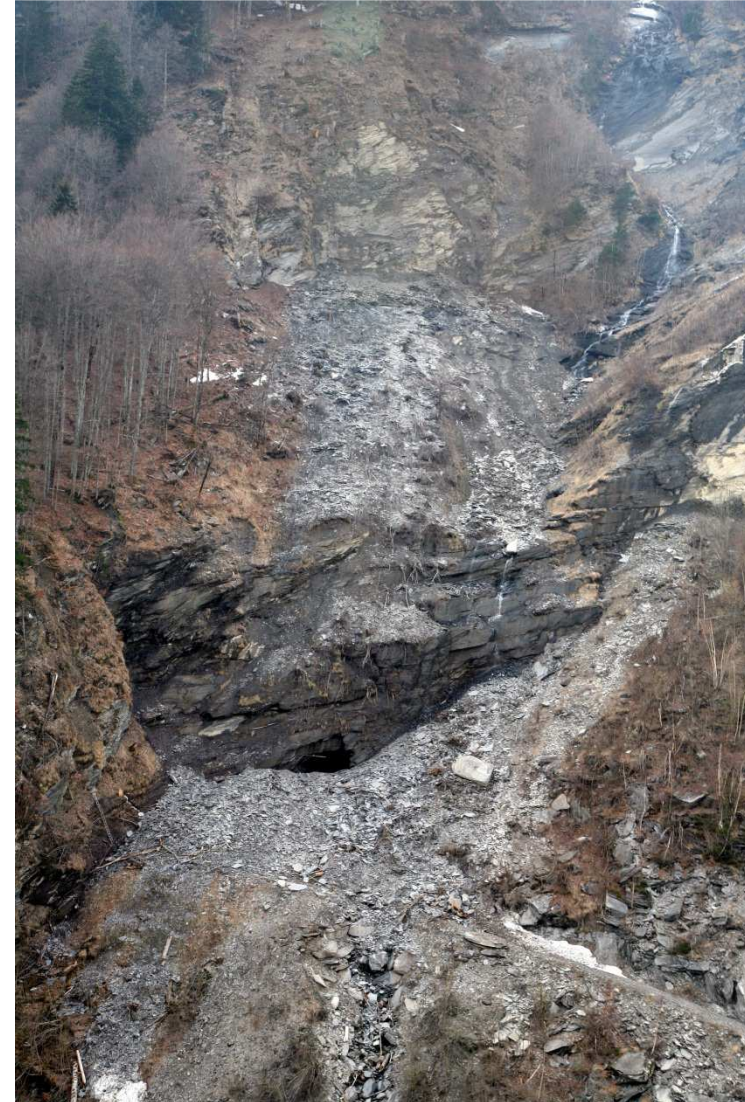
*17. April 2012 wurde das Eingangsportal zum Stollen durch den prognostizierten Felssturz vollständig verschüttet.*
