# Bürgenstock, Ennetbürgen NW

## Ehemaliger Steinbruch Obermatt

### Felsbeurteilung am hängenden Seil

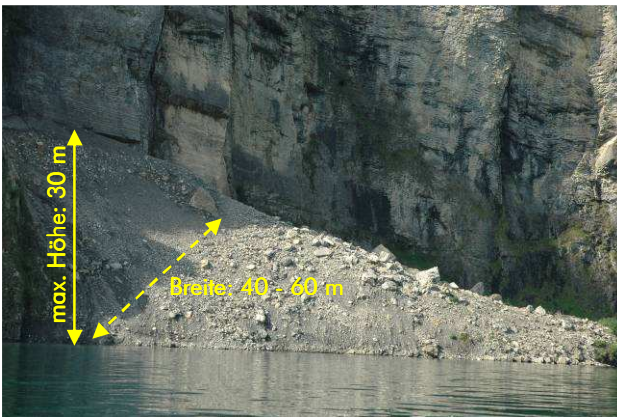
Schutthalde der Felsstürze von Juni und Juli 2007 auf dem zu räumenden Fallboden

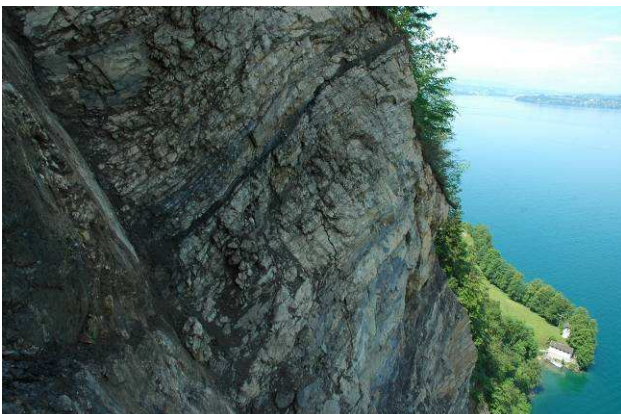
*Visuelle Kontrolle von bestehenden Rissen.  
Im Hintergrund ist die Luzerner Bucht.*

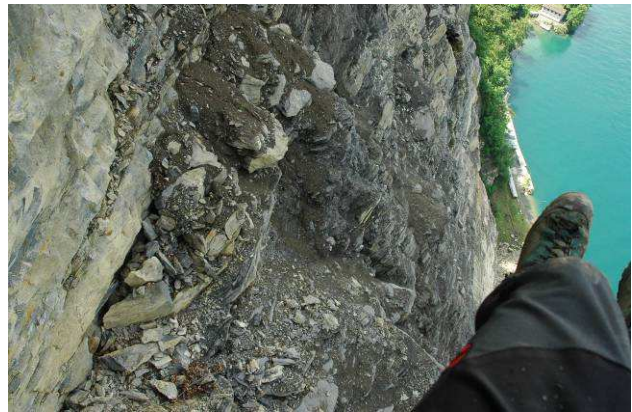
*Verwitterte Mergelschicht und Sturzkörper  
im „Mergelnest“ unter dem Überhang*

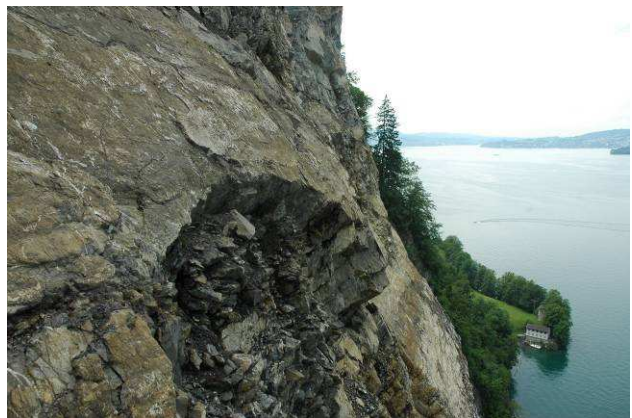
*Frische Felsausbruchsstelle im zentralen Wandbereich,  
Blick in Richtung Westen (Luzern)*

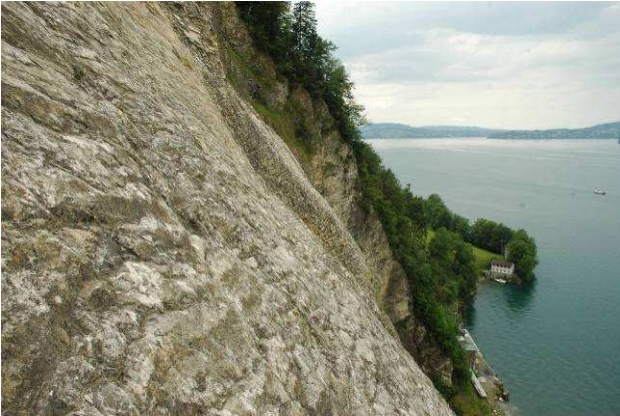
*In der unteren Hälfte ist die Steinbruchwand sehr glatt  
(steil seewärts geneigte Störungsfläche im Kieselkalk)*

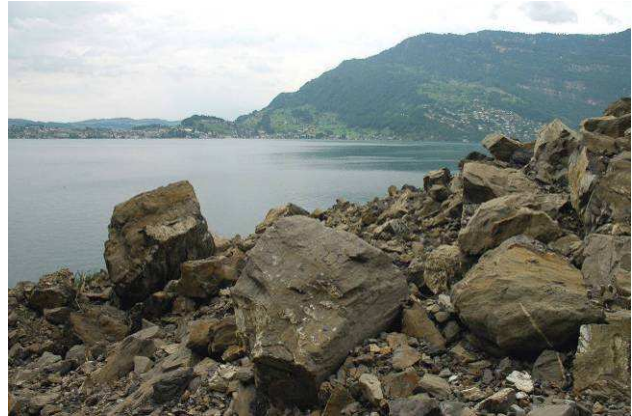
*Blick über die im Sommer 2007 aufgehäufte  
Sturzsutthalde nach Weggis und zur Rigi*

Zur Verhinderung einer Impulswellenentstehung soll die 40-50 m breite ehemalige Steinbruchsohle geräumt werden, damit künftige Sturzmassen nicht, resp. nur zu einem kleinen Teil, in den See tauchen.
