# Naturgefahrenparcours Rüthi, St. Gallen 27.09.2007

## Projektbeschreibung

Erstellung der integralen Naturgefahrenkarte in der Region Rheintal/Werdenberg SG

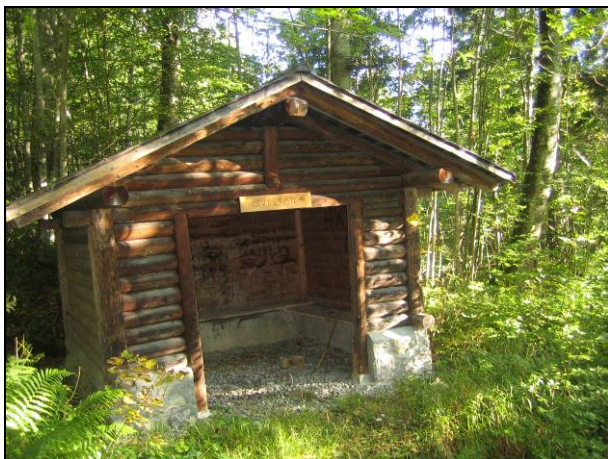
In der riesigen Permanent-rutschung oberhalb Gasenzen steht die Wanderhütte im Gebiet Dimmerüti schief

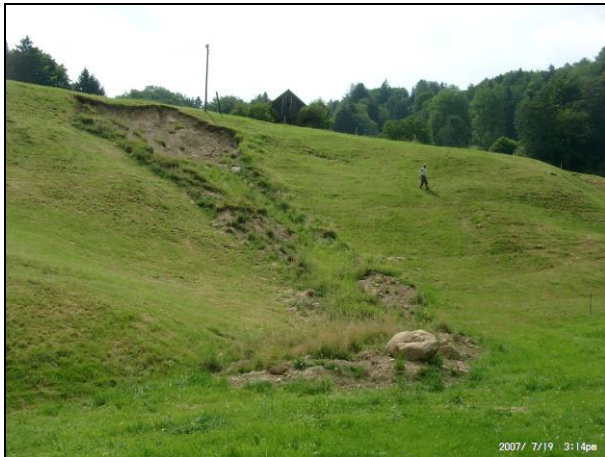
Hangmure oberhalb von Gams

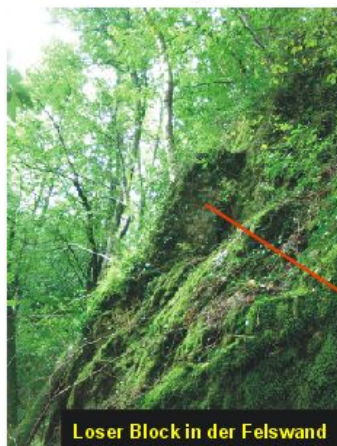
Looser Block in der Felswand

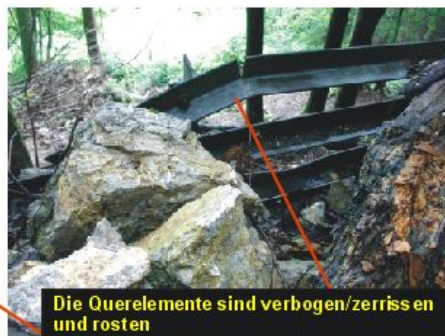
Die Querelemente sind verbogen/zerrissen und rosten

Mit praktischen Beispielen wurde den Anwesenden das Vorgehen bei der Beurteilung von Naturgefahren im Feld aufgezeigt. In diesem Fall handelt es sich um ein 25 jähriges „Schutz“bauwerk aus Winkeleisen gegen Stein- und Blockschlag welches seinen Zweck nicht mehr erfüllt und nun selbst zu einer Gefahr werden könnte.

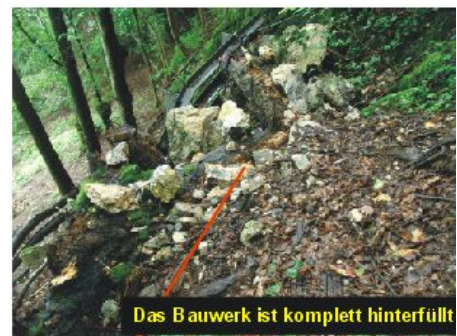
Das Bauwerk ist komplett hinterfüllt

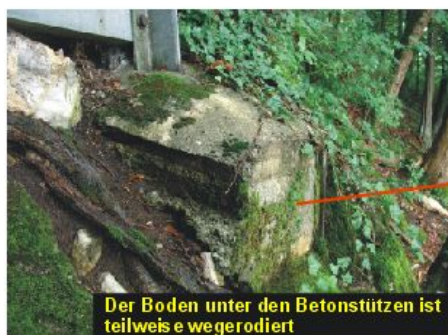
Der Boden unter den Betonstützen ist teilweise weggerodiert
