Ereignisdokumentation

Starkregen vom 01./02.Juni 2013

Rutsch- und Sekundärsturzprozesse

Sofortbeurteilungen, Ereignisdokumentation und Organisation von Sofort- und Präventionsmassnahmen der beim Unwetter vom 01./02. Juni 2013 entstandenen Hangmuren- und Sturzereignisse.

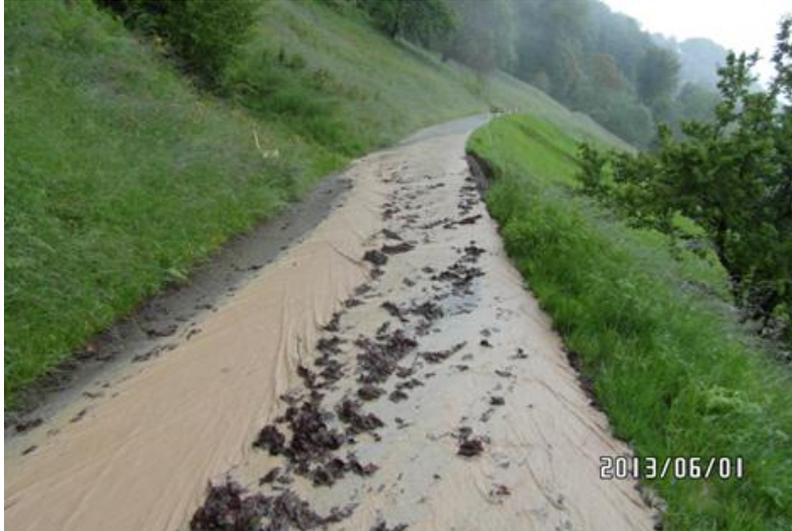
Während der Starkniederschläge fielen im Gemeindegebiet Weggis innerhalb von 24 Stunden teilweise über 100 Liter Regen pro Quadratmeter.

Der hohe Wasseranfall führte zu etlichen Hangmuren und Sekundärsturzprozessen.

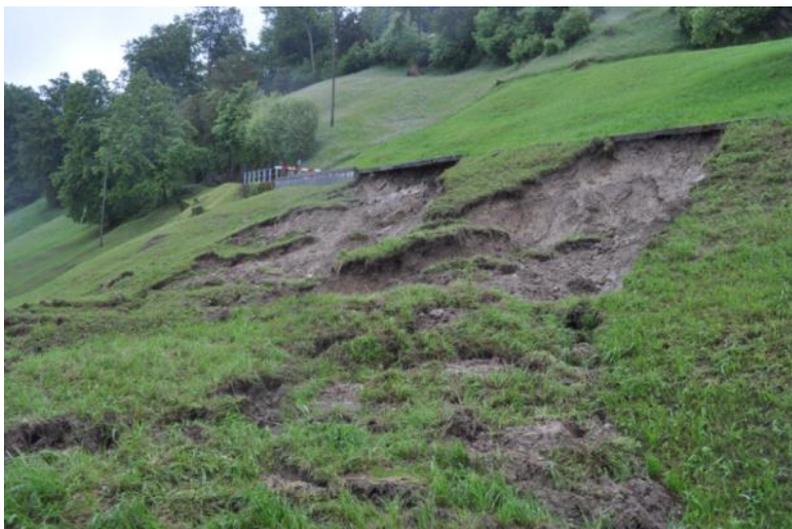
An der Schlieribergstrasse wurde die Strasse durch zwei Hangmurenausbrüche unterhöhlt und war in der Folge nicht mehr befahrbar.

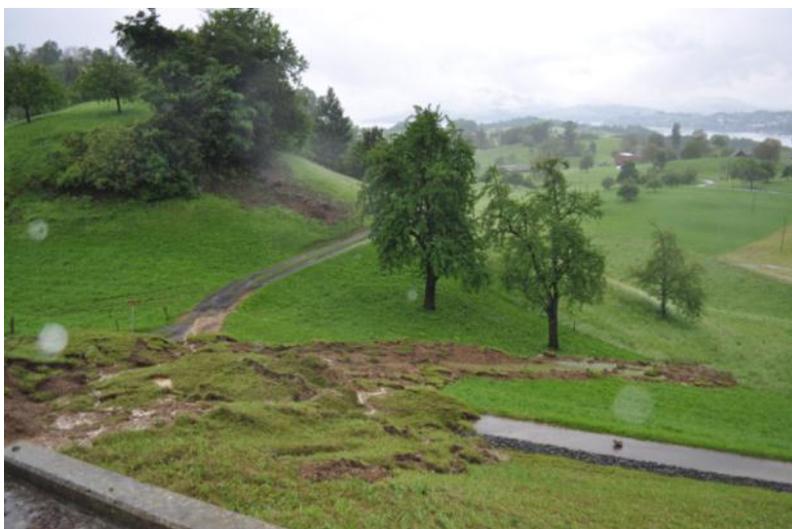
Die Hangmure hat in ihrem Transitbereich die unterliegende Strasse komplett überflossen und somit unpassierbar gemacht.

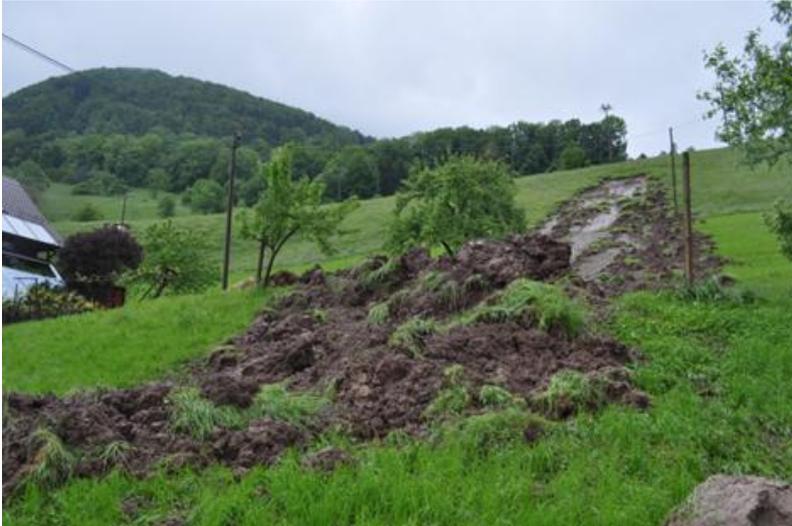
Auch im Gebiet Seeweid war die Zufahrtsstrasse zu einem Wohnhaus aufgrund einer Hangmurenablagerung unpassierbar.

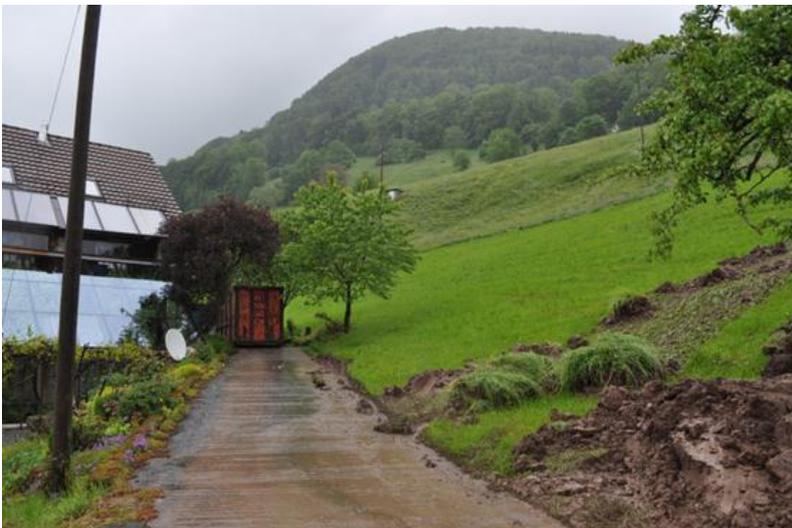
Das abgelagerte Hangmurenmaterial wurde mit einem Bagger abgeräumt.

Oberhalb der Liegenschaft wurden zum Schutz der Häuser Container aufgestellt, da nicht ausgeschlossen wurde, dass sich darüber eine weitere Hangmure lösen könnte.

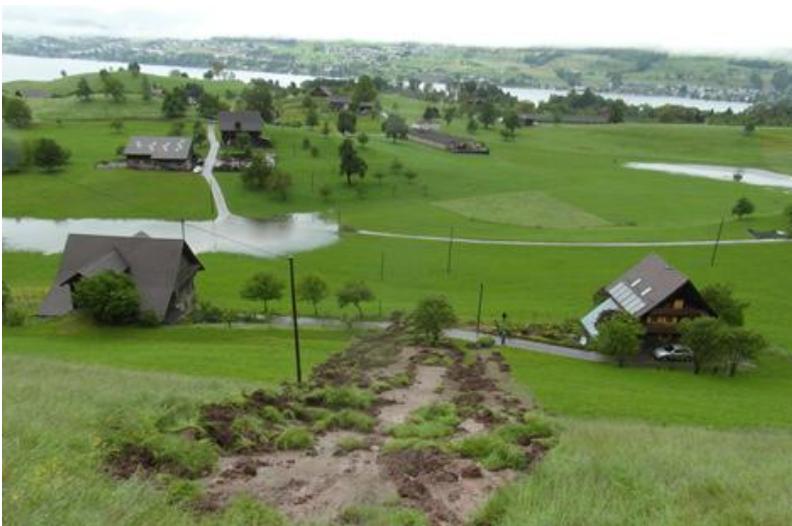
Beim Blick von oben sieht man, dass die Hangmure zwischen zwei Gebäuden niederging.

Auch unterhalb in der flachen Wiese zeigt sich deutlich, dass in den letzten Stunden grosse Wassermengen anfielen. An mehreren Stellen bildeten sich kleine Seen, welche dem Flurnamen „Seeweid“ alle Ehre machten.

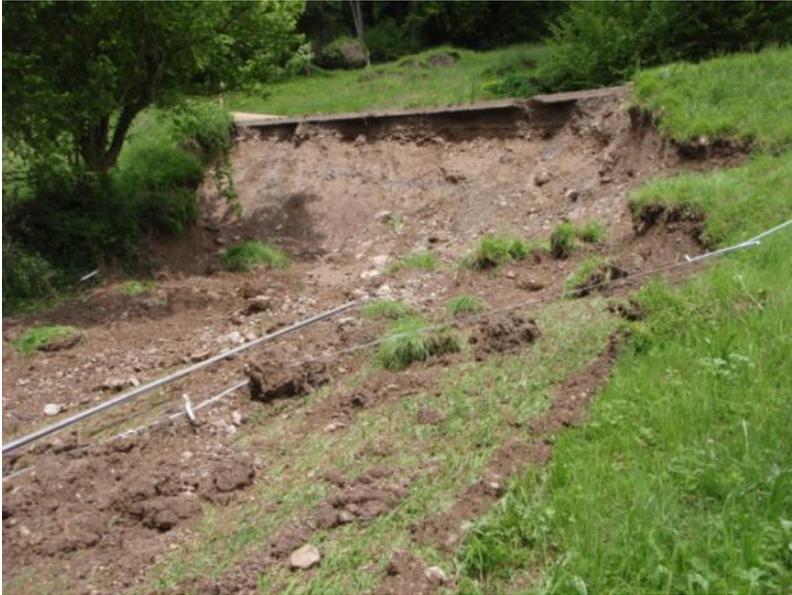
Hangmurenausbruch unterhalb der Tannenbergstrasse.

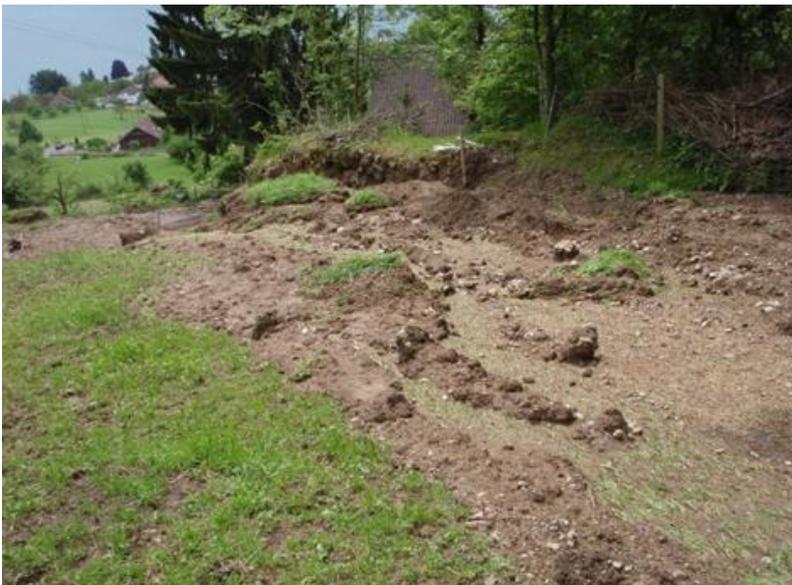
Das Hangmurenmaterial floss über dem Hang zum Stall Ober-Gribsch.

Es wurden auch etliche Sekundärsturzprozesse ausgelöst.

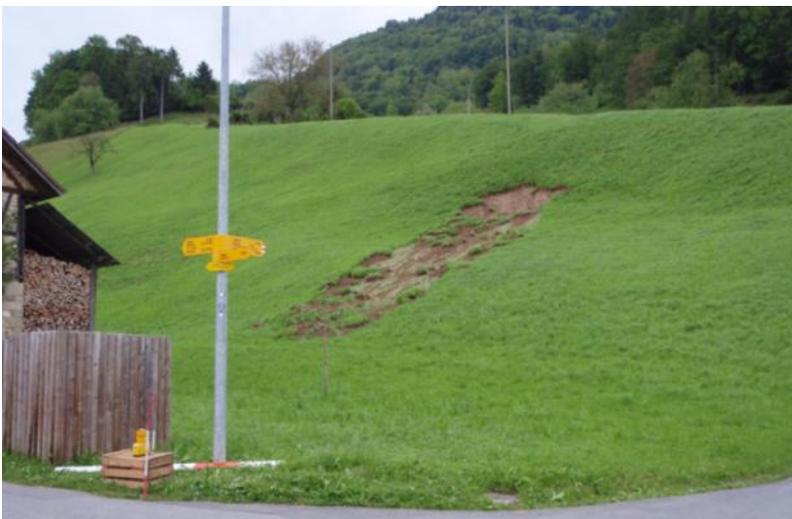
Im Weiteren ereigneten sich auch zahlreiche kleine Hangmurenausbrüche, welche „lediglich“ Schäden im Wiesland anrichteten.

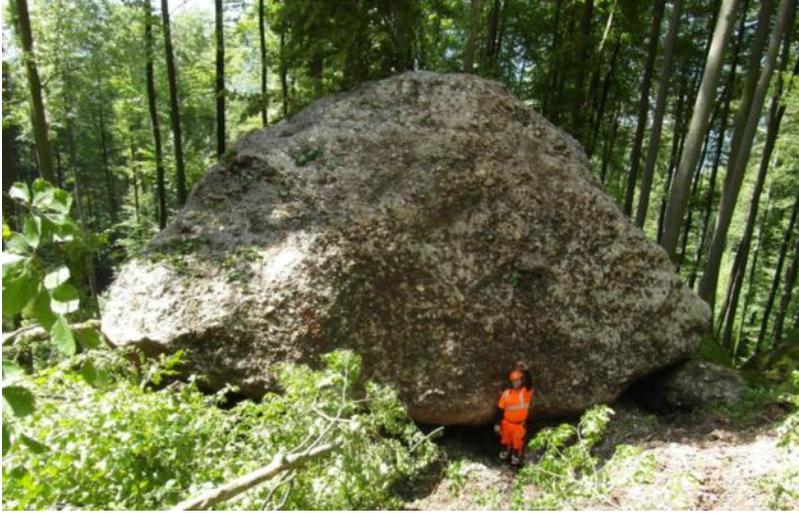
Im Gebiet Lützelau stürzte ein haushoher Grossblock von ca. 700 m³ (ca. 1'800 t) ab.

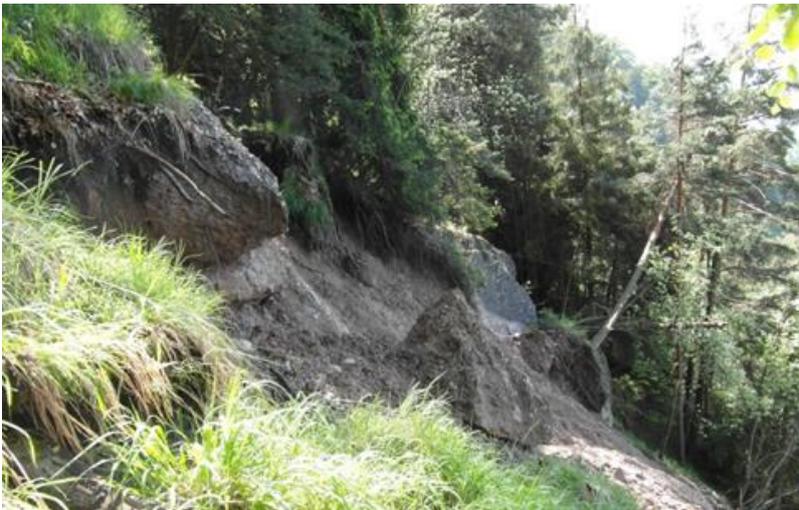
Die Ausbruchstelle befindet sich oberhalb des Wanderweges von der Chesteneweid nach Allmig (Kote 710 m ü.M.).

Der Block stand vorher direkt an der Felskante. Er rutschte ab, als der lehmige Untergrund aufgeweicht war und stürzte über darunter liegende Felswand ab.

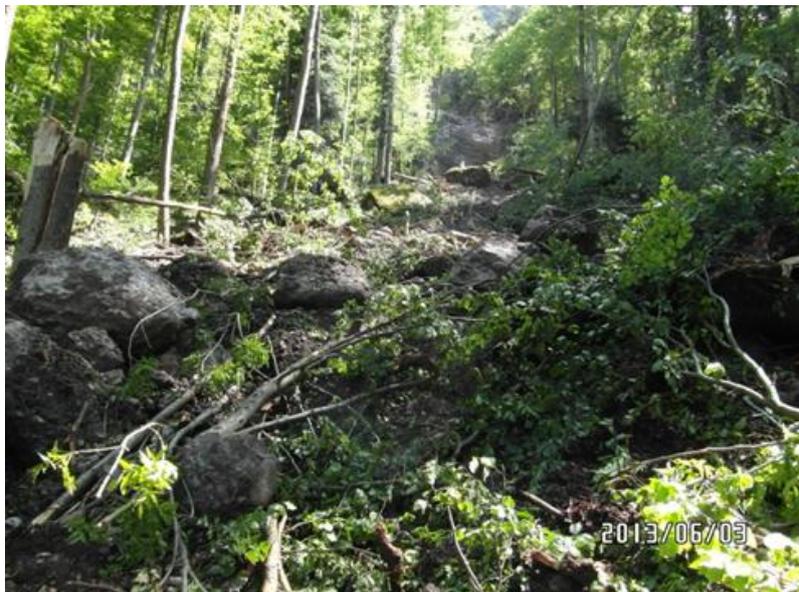
Der grosse Block riss alles um, was ihm im Weg stand und er erzeugte eine breite Sturzschnaise im Wald.

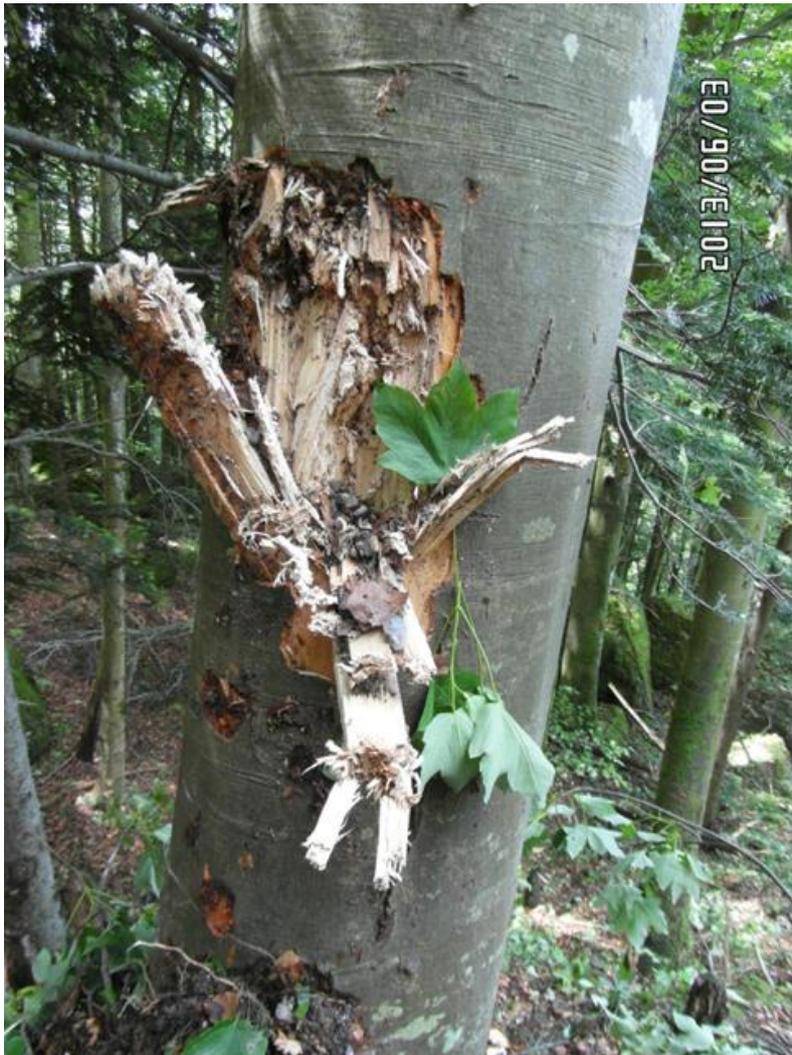
Durch Sekundärsturzprozesse wurden die Bäume seitlich der Hauptschneise ebenfalls schwer beschädigt.

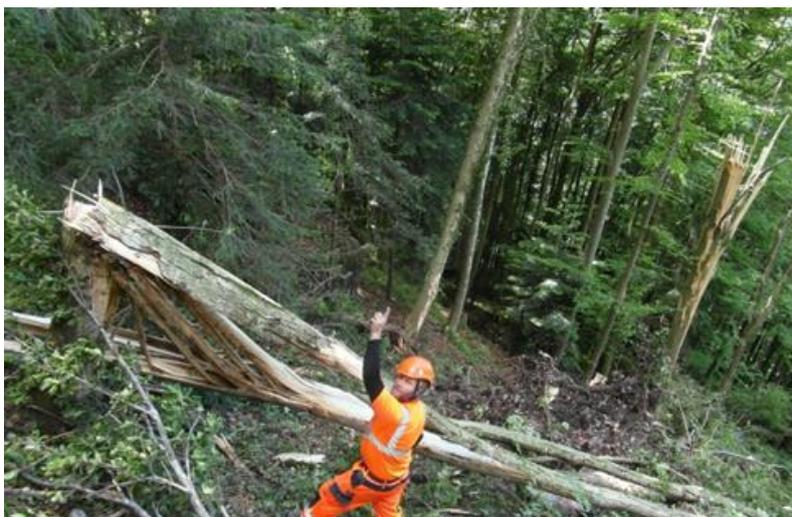
... oder ganze abgeknickt.

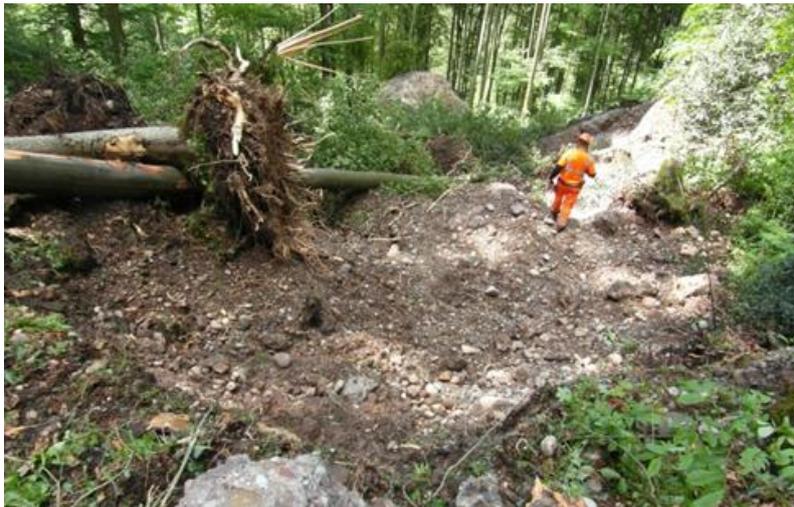
Der Block hat grosse Einschlagtrichter erzeugt, die auf den ersten Blick anmuteten wie eine Baugrube für ein Einfamilienhaus.

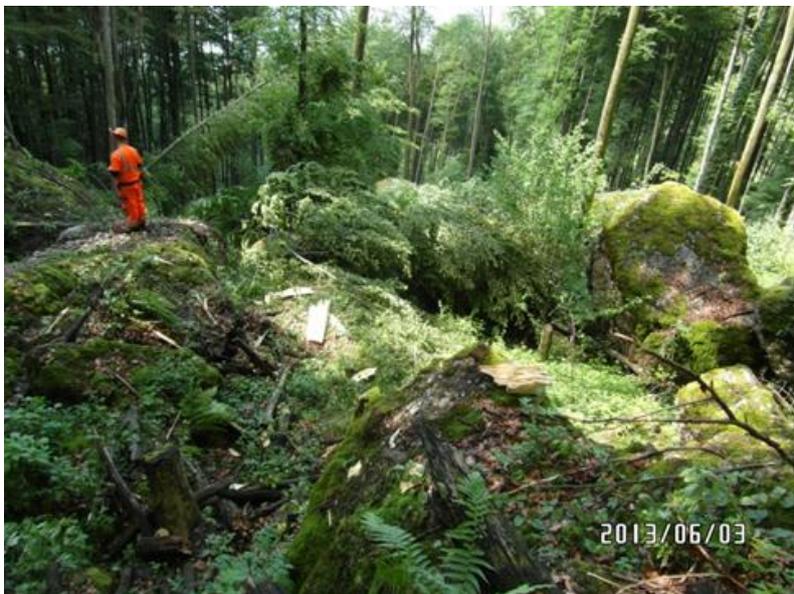
An den vielen alten Sturzblöcken in der Sturzbahn lässt sich erkennen, dass solche Ereignisse auch schon zu früheren Zeiten aufgetreten sind.

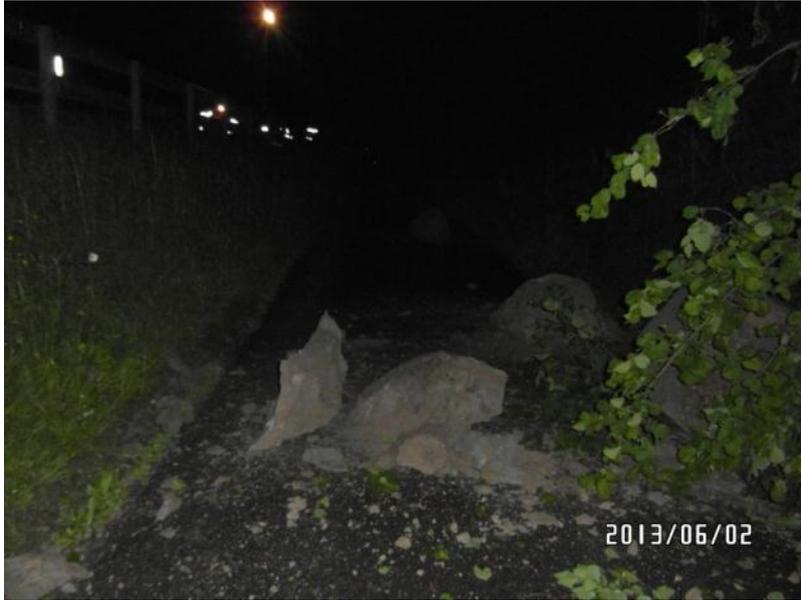
In Malters im Bereich „Hinter Stäghalde ereignete sich ein Blockschlag auf eine Nebenstrasse, direkt neben der Kantonsstrasse.

Nachts um 01:00 Uhr wurde der Geologe vom Pikettdienst Naturgefahren auf den Platz bestellt, um eine Sofortbeurteilung und eine Beurteilung der Gefährdung für die nahegelegene Autostrasse durchzuführen.

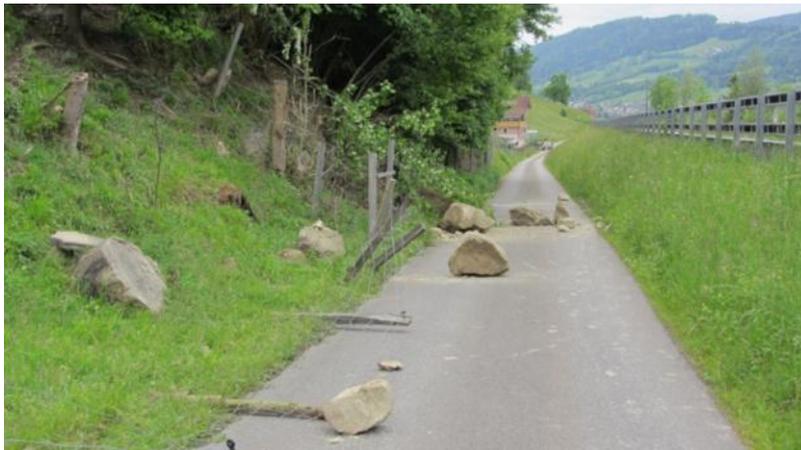
Am nächsten Morgen erfolgte bei Tageslicht eine genaue Bestandsaufnahme.

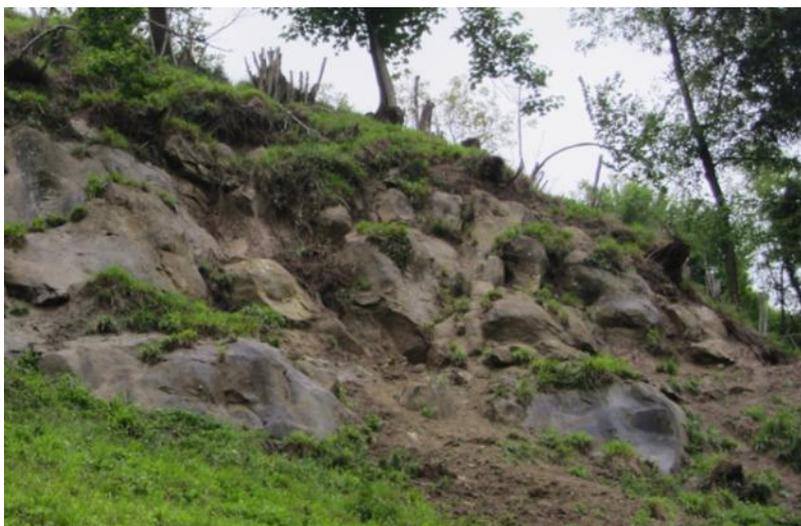
*Ausbruchsstelle:
die Sandsteinblöcke lösten sich aus einem ca. 5 m hohen Felsband ca. 30 m oberhalb der Nebenstrasse.*

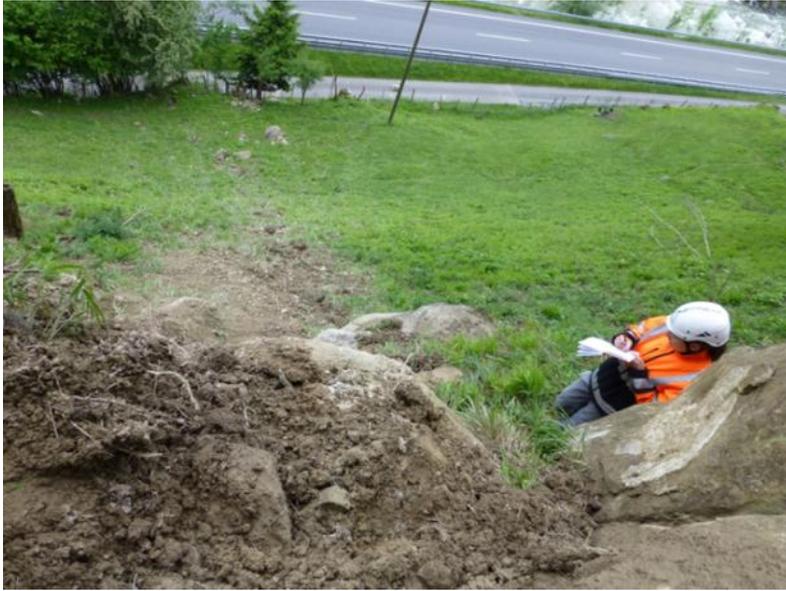
Bevor die Nebenstrasse wieder freigegeben werden konnte, musste eine detaillierte Beurteilung der Ausbruchsstelle und weiterer potentieller Sturzobjekte durchgeführt werden.

Dabei wurden mehrere bis zu 0.5 m³ grosse labile Blöcke entlang der Ausbruchsstelle festgestellt, die die Nebenstrasse und auch die Autostrasse weiterhin gefährden.
