## Sanierungsmassnahmen K10; Dietenei CH-6017 Ruswil

### Felssicherungsarbeiten und Dammerweiterung

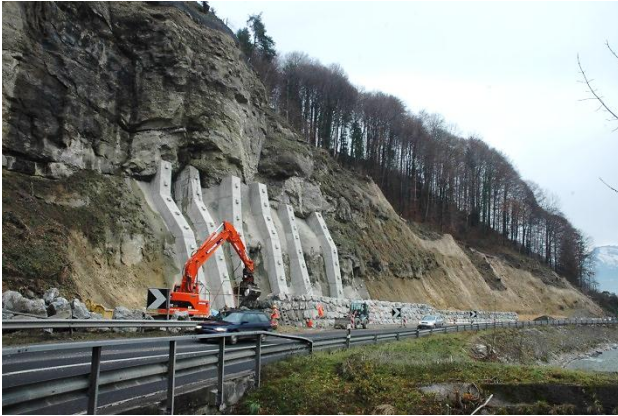
*Situation nach Abschluss der Sicherungsarbeiten im Hangbereich aufgenommen im Jahr 2007.*

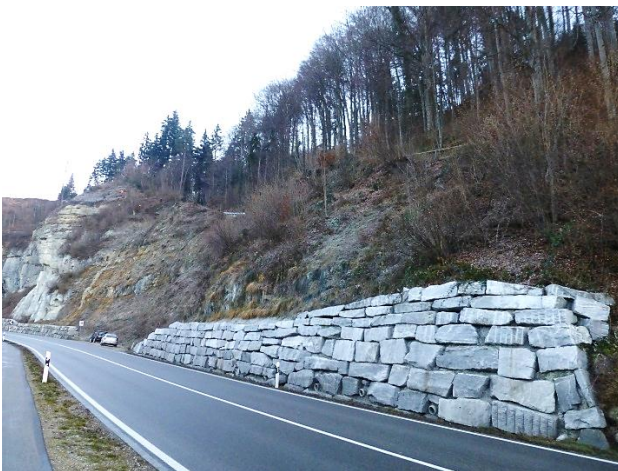
*Situation vor Beginn der Sanierungsmassnahmen im Jahr 2014.*

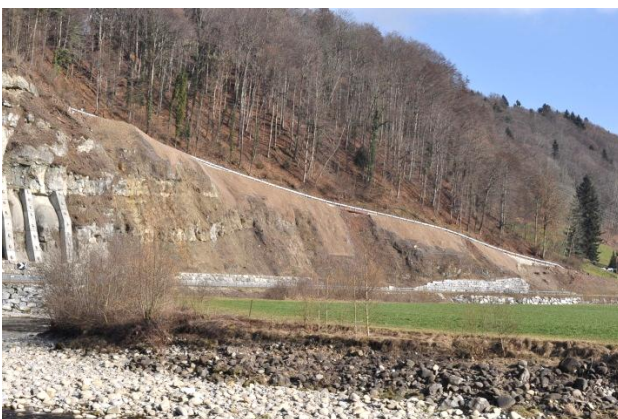
*Situation nach Abschluss der Sanierungsmassnahmen im Februar 2014.*

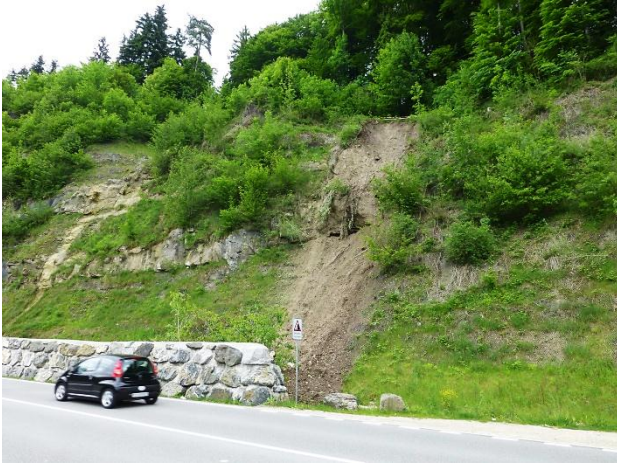
Die Hangmure vom Juni 2013 wurde von dem 2007 erstellten Steinschlagschutzdamm erfolgreich zurückgehalten, beschädigte jedoch Teile der Erosionsschutznetze.

2007 wurden im Abschnitt Dietenei zum Schutz der Kantonsstrasse K10 gegen Steinschlag und Rutsch umfangreiche Massnahmen geplant und ausgeführt. Bei anhaltenden Niederschlägen anfangs Juni 2013 löste sich aus einem noch ungesicherten Hangbereich eine Hangmure, welche auch Teile der Massnahmen von 2007 beschädigte.

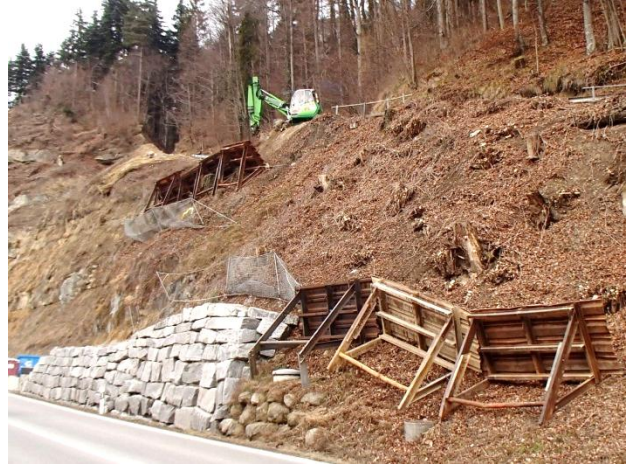
Temporäre Schutzmassnahmen für die K10 während der Sicherungsarbeiten im 2014.

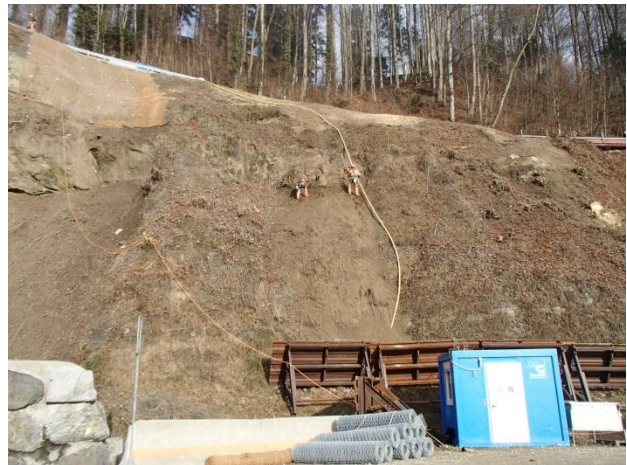
Vorbereitungsarbeiten für die Montage der Erosionsschutznetze im Jahr 2014.

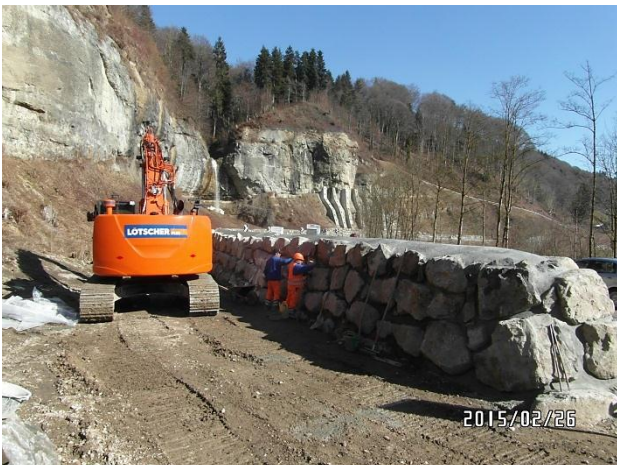
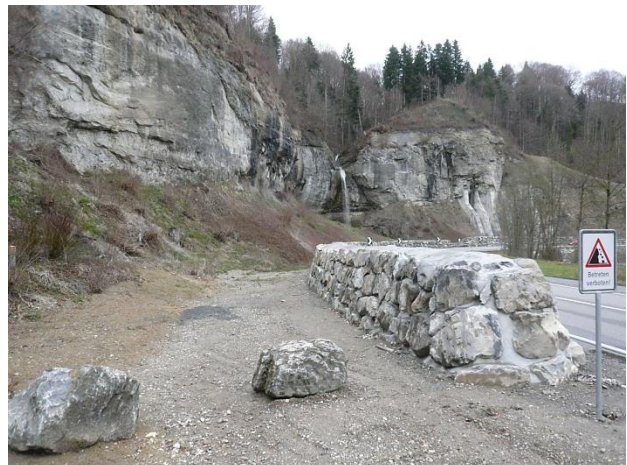
Ausführung und fertiges Bauwerk der Dammerweiterung im Februar 2015.

Daraufhin entschied sich der Auftraggeber auf Basis eines Variantenstudiums für eine Erweiterung der bestehenden Sicherungsmassnahmen. Das resultierende Bauprojekt bestand aus Geländemodellierungen und Erosionsschutznetzen im Hangbereich (Phase I; Ausführung: 01-03/2014) sowie der Verlängerung des Schutzdammes parallel zur Kantonsstrasse (Phase II; Ausführung: 02/2015).

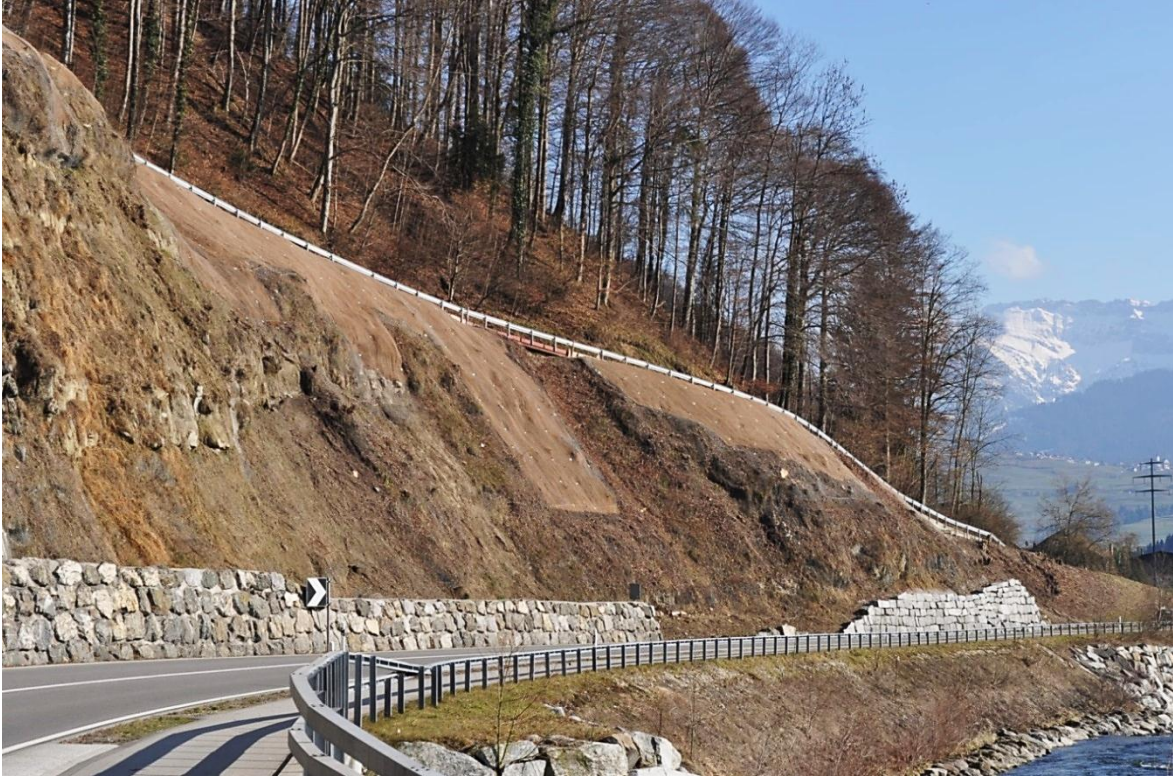
*Ergänzende Schutzmassnahmen direkt nach deren Erstellung; Foto vom 20.02.2014.*

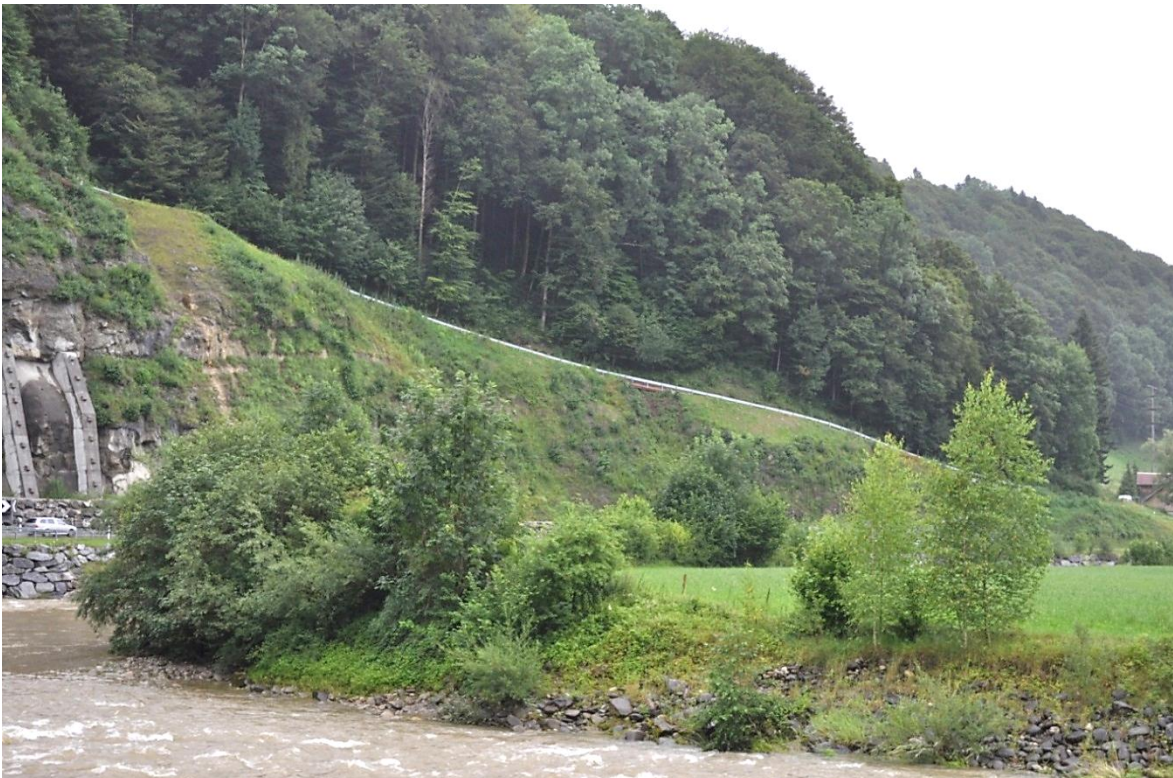
*Im Sommer 2014 ist der Hang bereits wieder begrünt und die Hangsicherungen sind von Weitem kaum noch sichtbar; Foto vom 10.07.2014.*
