Campus Hotel Hertenstein AG

Projektbeschreibung

Ab Oktober 2010 wurde die bestehende Hotelanlage auf der Halbinsel Hertenstein einer mehrjährigen umfassenden Sanierung und Revitalisierung unterzogen. Im Juli 2013 konnte das neukonzeptionierte Campus Hotel Hertenstein eröffnet werden.

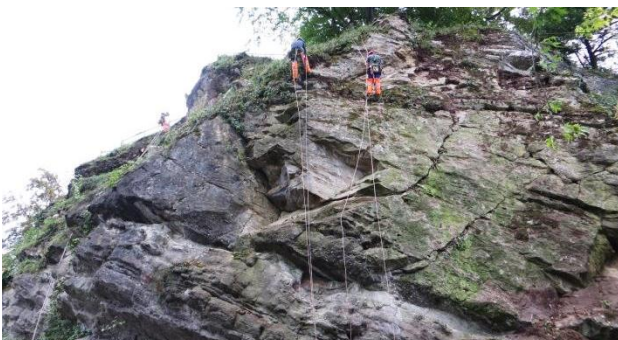
Felsreinigungsarbeiten am hängenden Seil (Foto vom 02.10.2013).

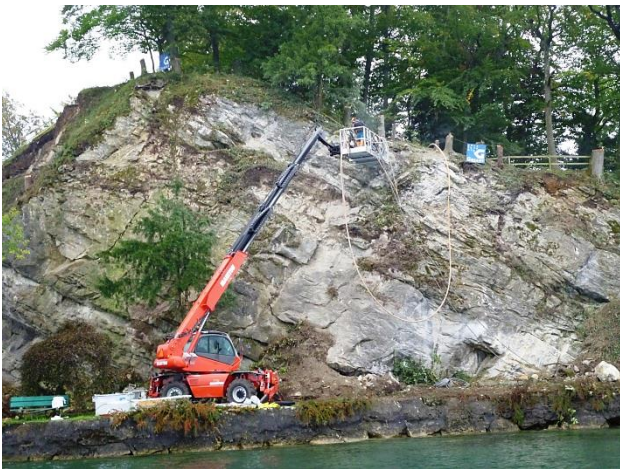
Bohrarbeiten von der Hebebühne (Foto vom 09.10.2013, R. Muggli).

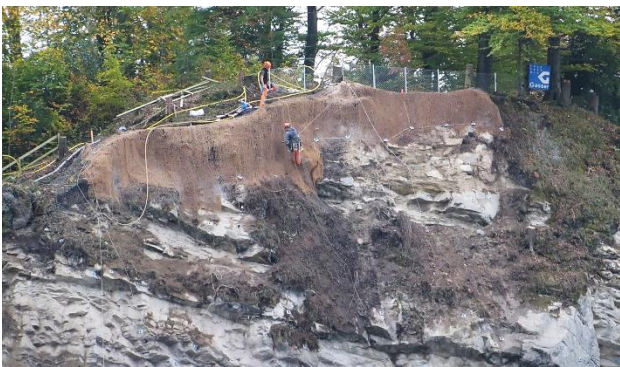
Absturz- und Böschungssicherung „Viktoria-Platz“ (Foto vom 31.10.2013).

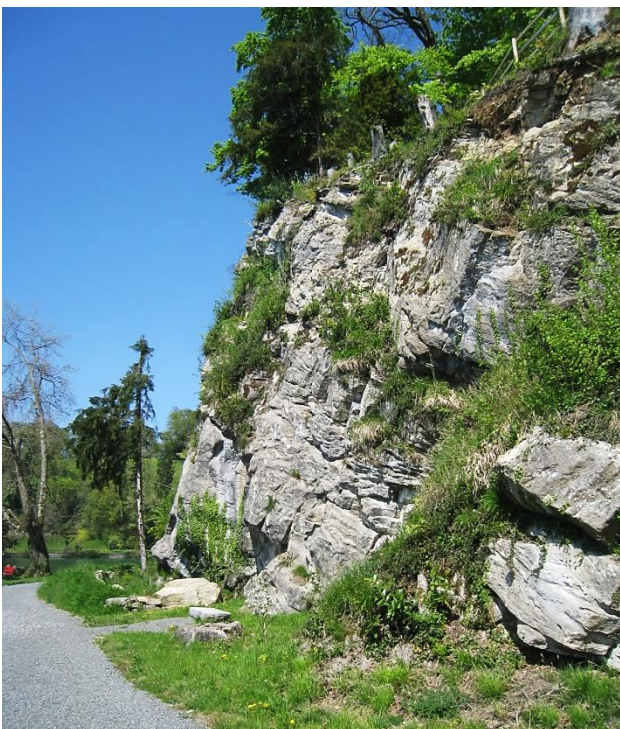
Situation nach Bauabschluss (Foto vom 24.04.2015).

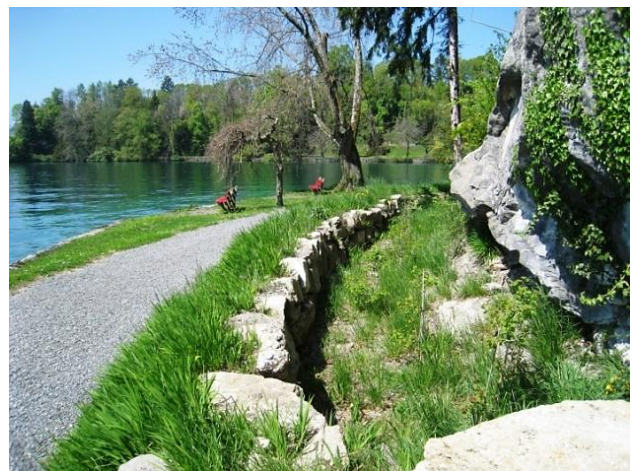
Situation Uferweg mit Abrollschutzwall nach Bauabschluss und Begrünung (Foto vom 24.04.2015).
