## Integrale Gefahrenkarte Sernftal, Glarus Süd Dörfer: Engi, Matt, Elm

Kanton Glarus

### Projektbeschreibung

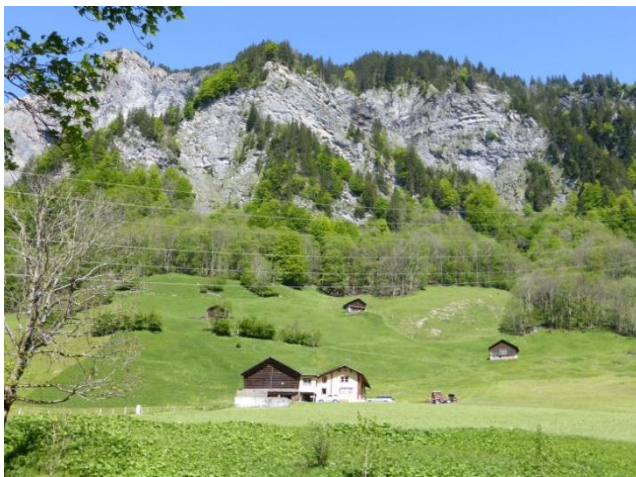
*Gefahrenquelle Sturzprozesse: Die Gebäude am Hangfuss liegen im potentiellen Wirkungsraum von grossen Blockschlägen aus den darüber liegenden Felswänden..*

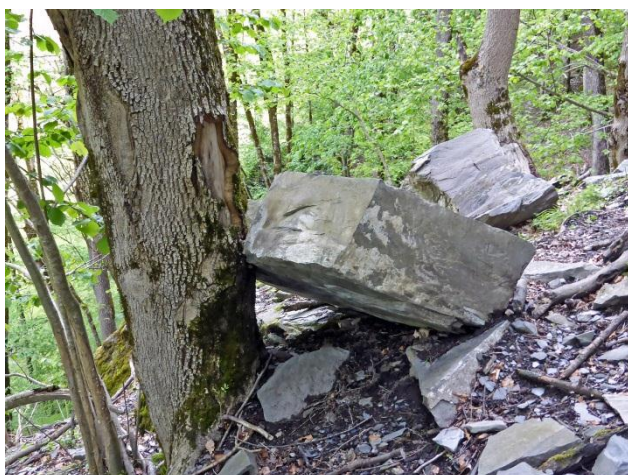
*Sturzblock neben dem Baum, auf dem ein frischer Treffer sichtbar ist.*

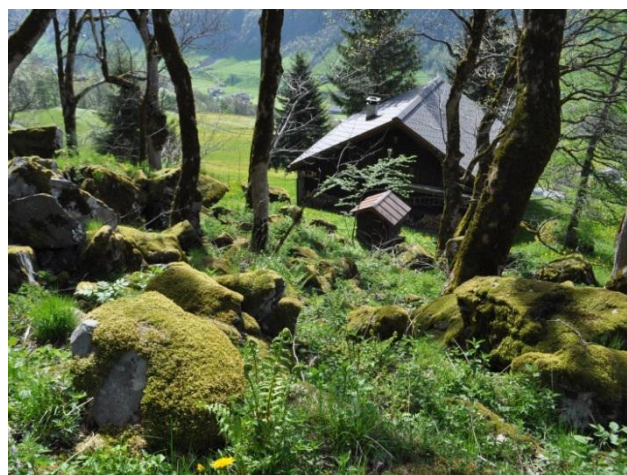
*Alter Blockschuttfläche hinter einem Ferienhaus oberhalb von Elm.*

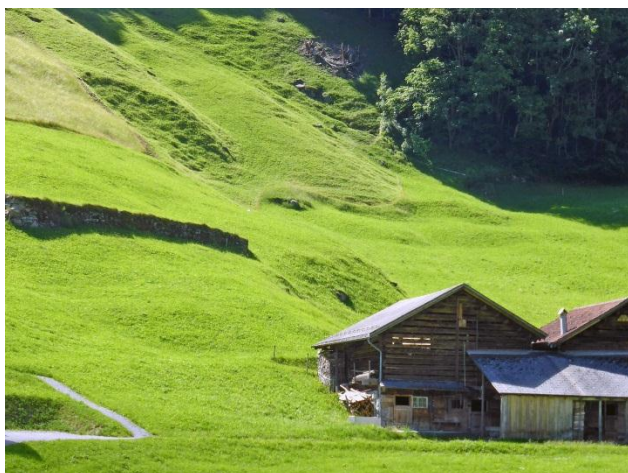
*Links oberhalb des Stalles löste sich eine Hangmure, welche bis zum unteren Stall niedergefahren ist.*
