„Steinschlagsaison“ Frühjahr 2009

louis
Ingenieurgeologie

Blockschlag Axenstrasse,
23. Februar 2009

Kantonsstrasse Schwyz – Muotathal, Auftraggeber Mauereinsturz vom 4. März 2009

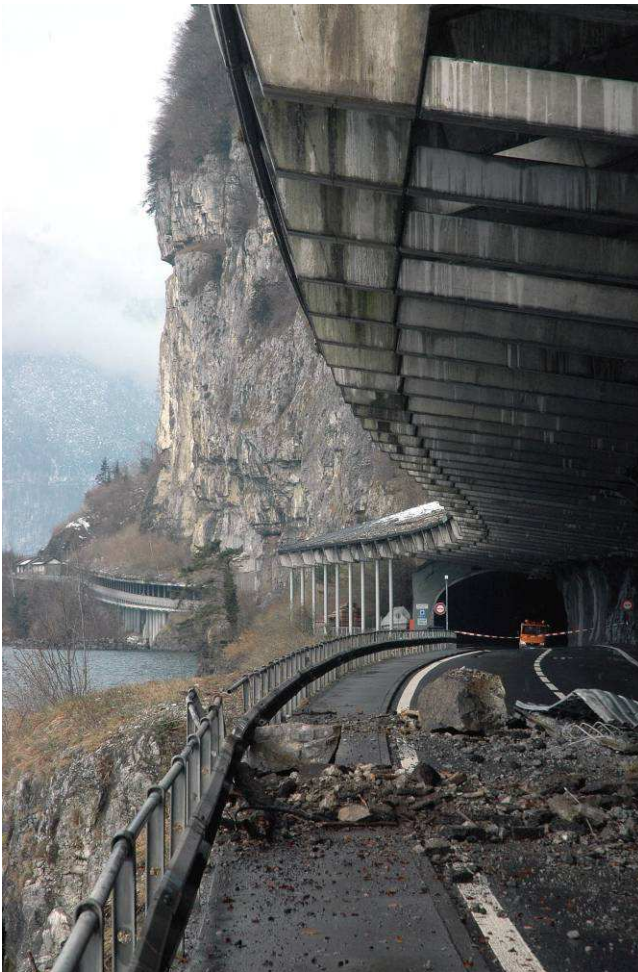
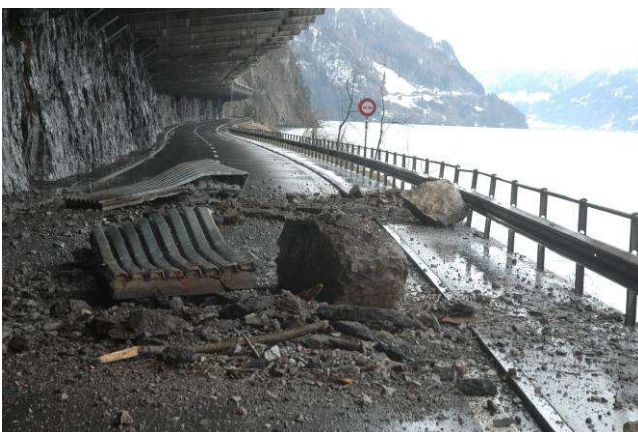
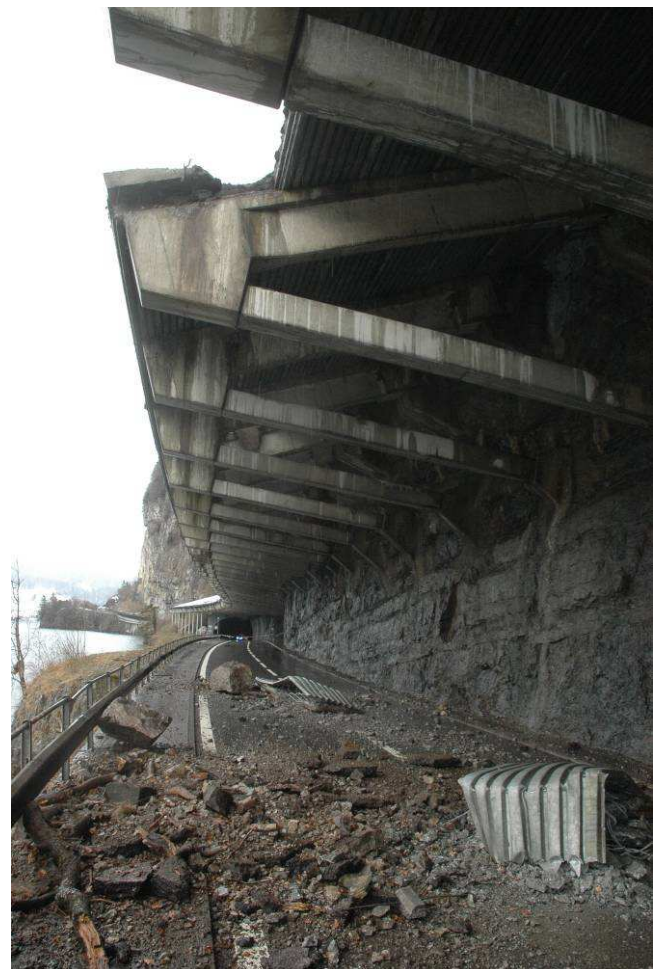
Ausbruch eines mehrere m^3 grossen Felspakets in der Steilwand ca. 160 m oberhalb der Galerie infolge Frostsprengung. Beim Absturz zerbrach das Felspaket in mehrere Blöcke, die auf das Galerie-dach stürzten und dieses durchschlugen. Glücklicherweise kam niemand zu Schaden

- Sofortbeurteilungen am Seil
- Massnahmenplanung
- Fachliche Begleitung des Instandsetzungs- resp. Sanierungsarbeiten

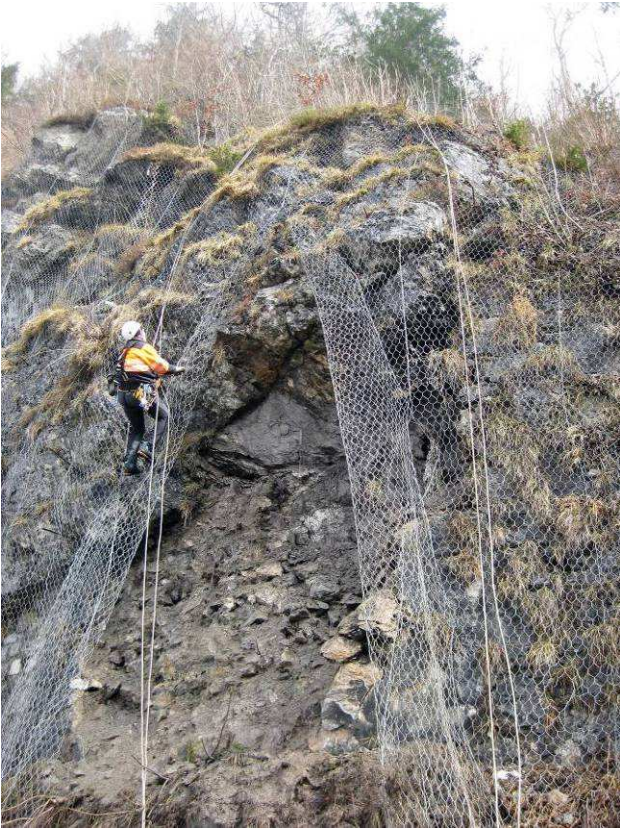
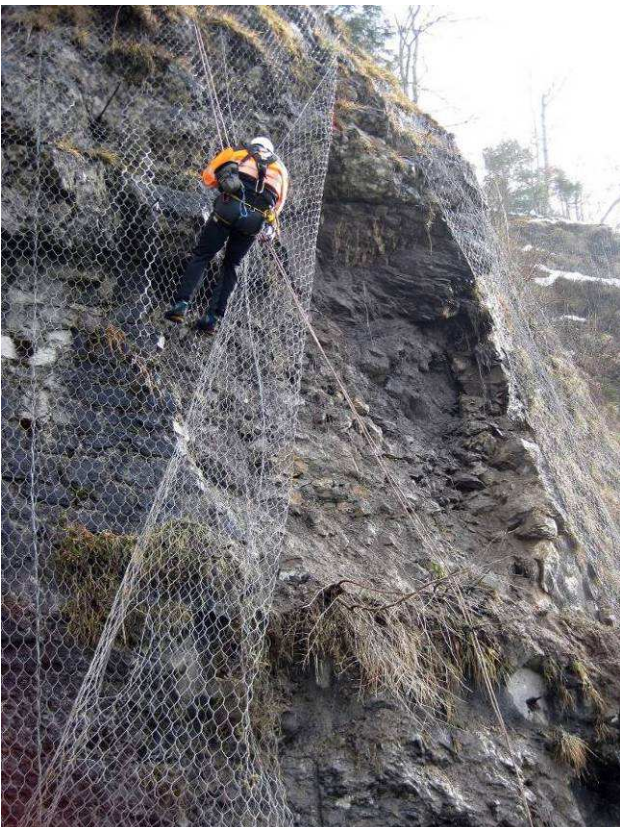
Ausbruch einer älteren Trockensteinmauer an der Strassenböschung infolge Frostsprengung. Die Kantonsstrasse wurde mit vielen Steinen verschüttet. Für die Sanierung der überhängenden Ausbruchsstelle musste die Strasse 3 Tage gesperrt bleiben.

- Sofortbeurteilungen am Seil
- Massnahmenplanung
- Fachliche Begleitung des Instandsetzungs- resp. Sanierungsarbeiten

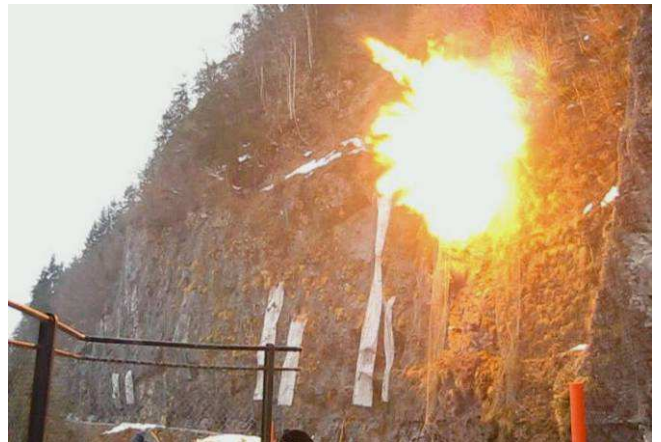
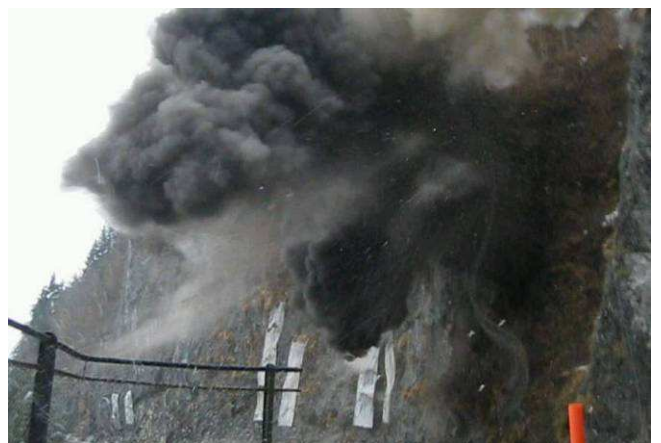
Sicherheitssprengung eines Überhanges (Einzelbilder aus einer Videoaufnahme)

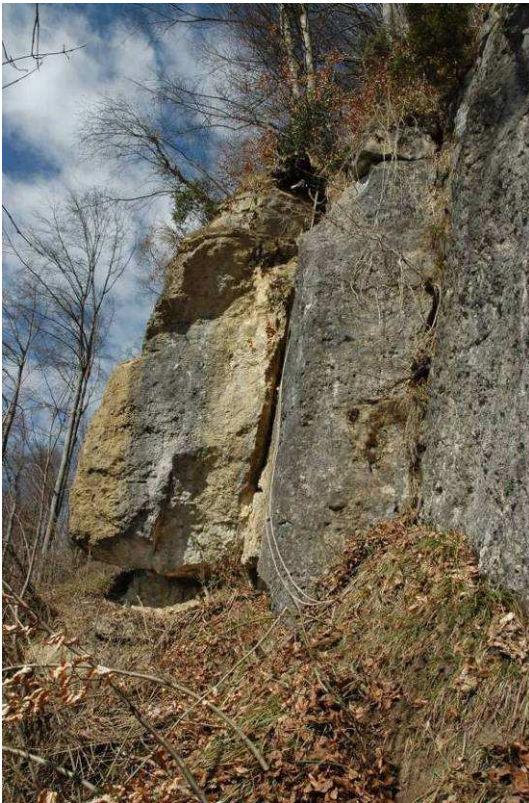
Im Rahmen des Überwachungskonzeptes Weggis wurde eine markante Deformationszunahme eines mehrere Dutzend Kubikmeter grosses Felspaketes festgestellt.

Ansicht des unterschrittenen Felspaketes von Osten.
Zustand vor der Sprengung

Aufgrund der prekären Stabilitätsverhältnisse und des Gefahrenpotentials für mehrere Wohnhäuser wurde entschieden, eine Sicherheitssprengung auszuführen.

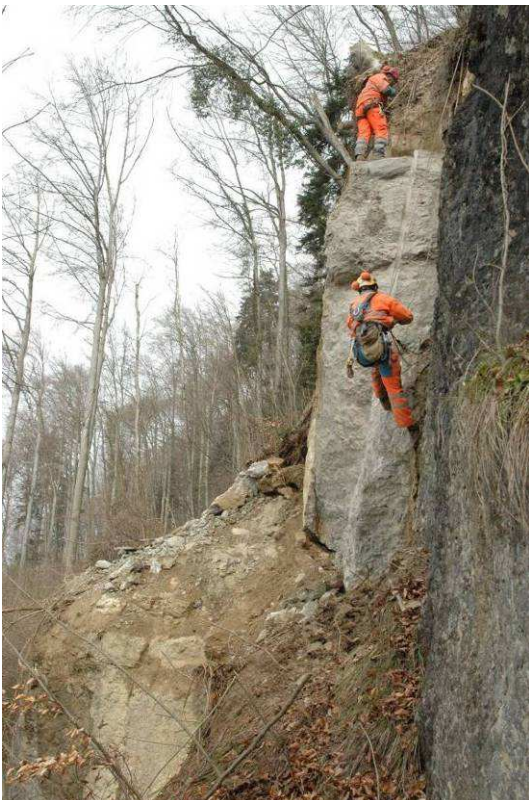
Zustand nach der Sprengung

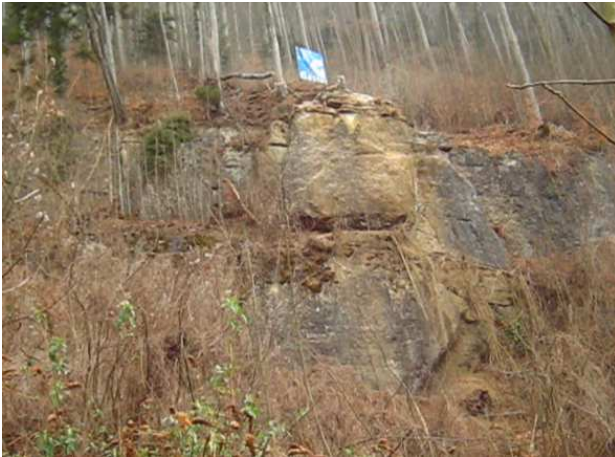
Wenige Sekunden vor der Sprengung des oberen Blockes

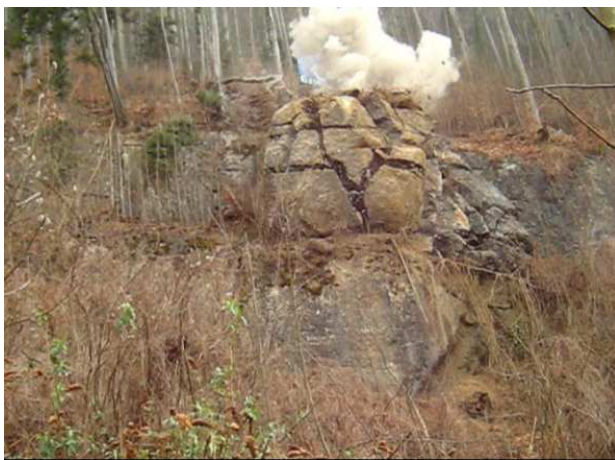
Das grosse Felspaket zerbricht bei der Sprengung in mehrere grosse Blöcke.

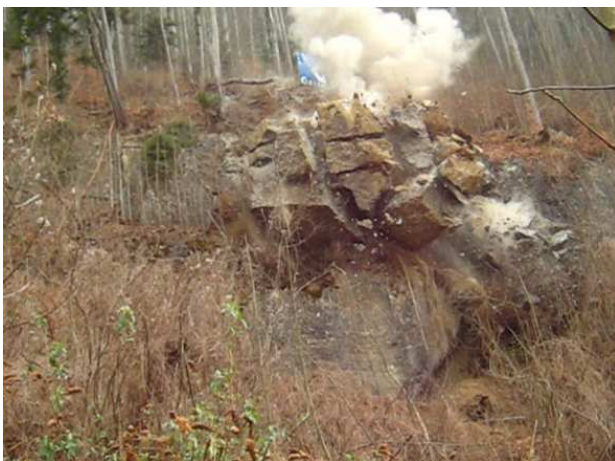
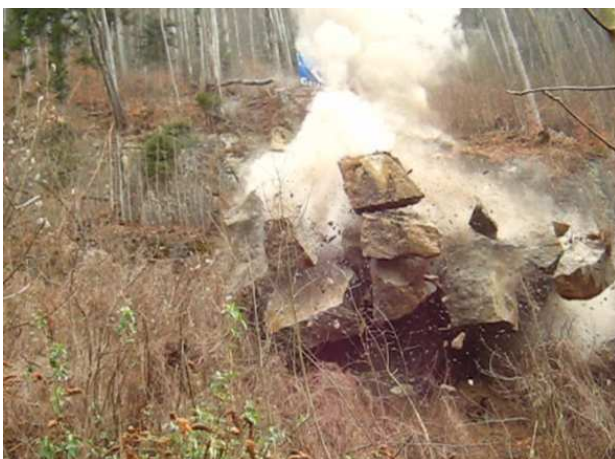
Die Blöcke blieben grösstenteils auf einer Verflachung unterhalb der Felswand liegen.

Ein ca. 2 m³ grosser Block stürzte jedoch ca. 200 m weiter bis an den Waldrand.
