# Blockschlag Elm (GL) Frühjahr 2009

Departement Bau und Umwelt (Abt. Wald), Kanton Glarus

Juni 2009

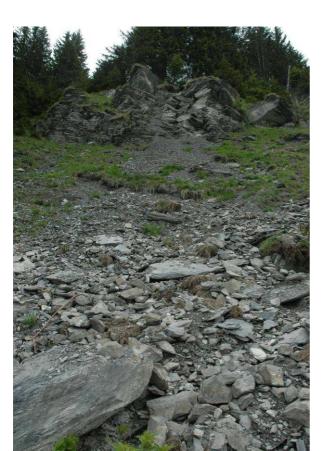
Infolge des Sturzereignisses rutschte auch die darüberliegende Lockergesteinsauflage ab.
