Gefahrenbeurteilung, Risikoanalyse und Massnahmenplanung Neue Axenstrasse N4 Ingenbohl (SZ) – Gumpisch (UR)

Projektbeschreibung

Unsere Aufgaben

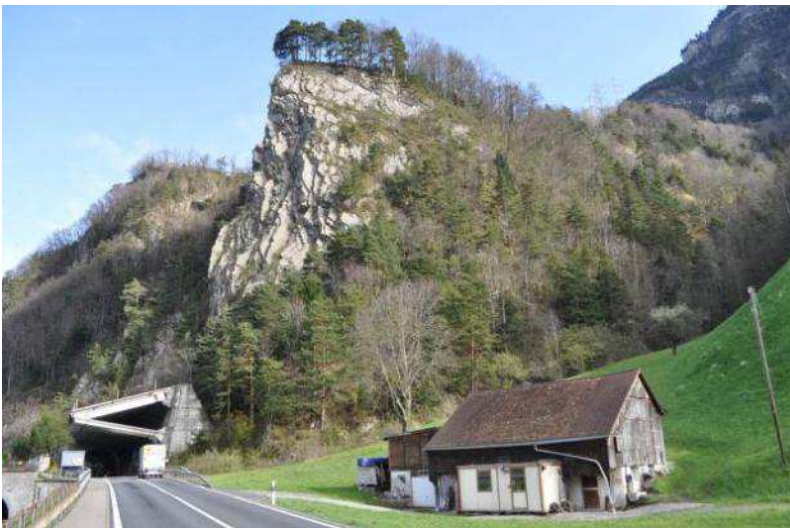
Das geplante Stollenportal kommt am Fuss der exponierten Felsflanke des „Dornisporns“ zu liegen.

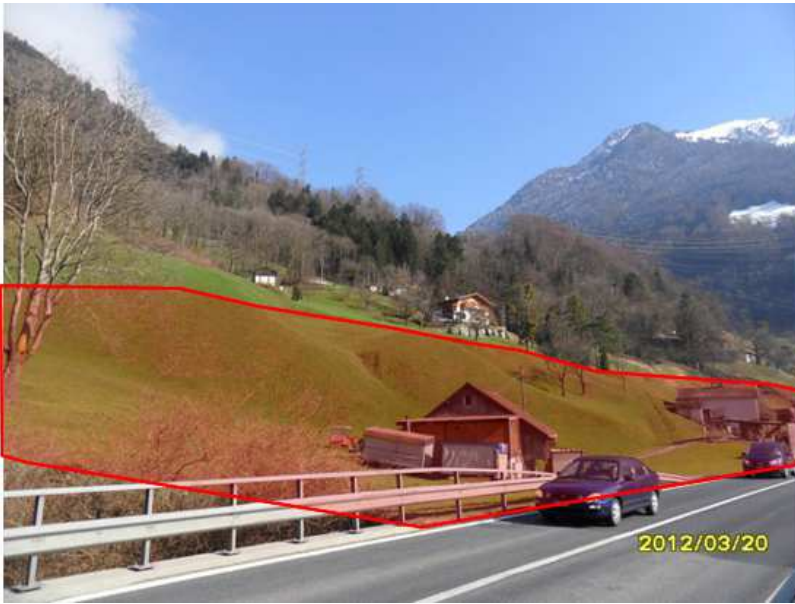
Der bergseitig der Strasse gelegene Wiesenhang wird für den Bau des Installationsplatzes angeschnitten und die Geländekuppen werden abgetragen (roter Bereich).

Der dadurch entstehende Hanganschnitt wird bergseitig mit einer bis zu 20 m hohen Pfahlwand gesichert.

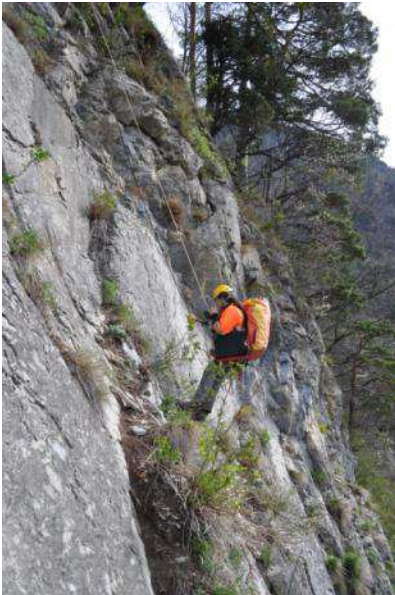
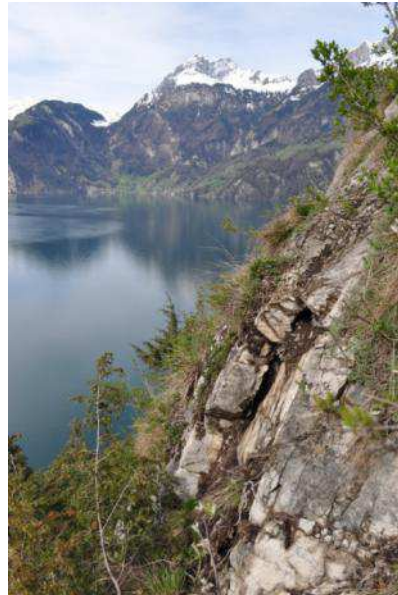
Die Beurteilung der Felswand erfolgte am hängenden Seil.

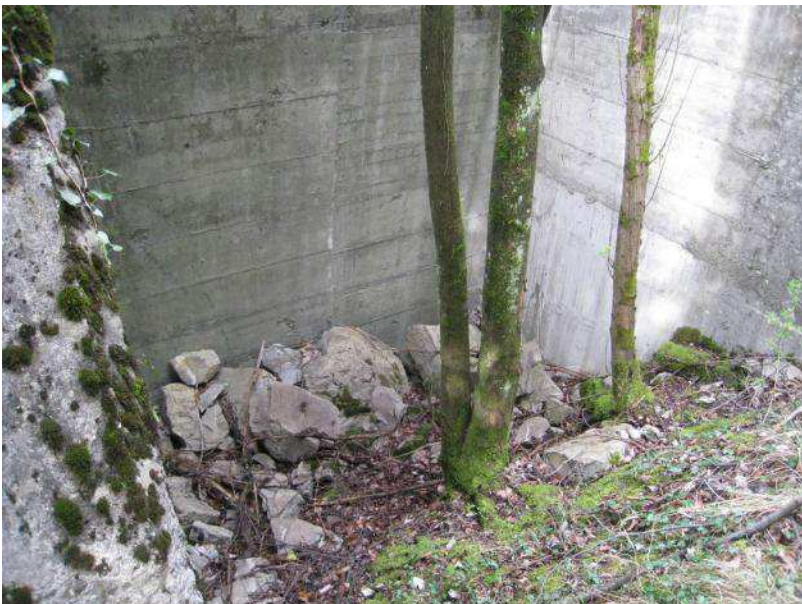
Anhäufung von grösseren Sturzkörpern hinter der Dornigalerie.

Auch zahlreiche Einschlagspuren an Bäumen zeigen die rege Steinschlagaktivität.

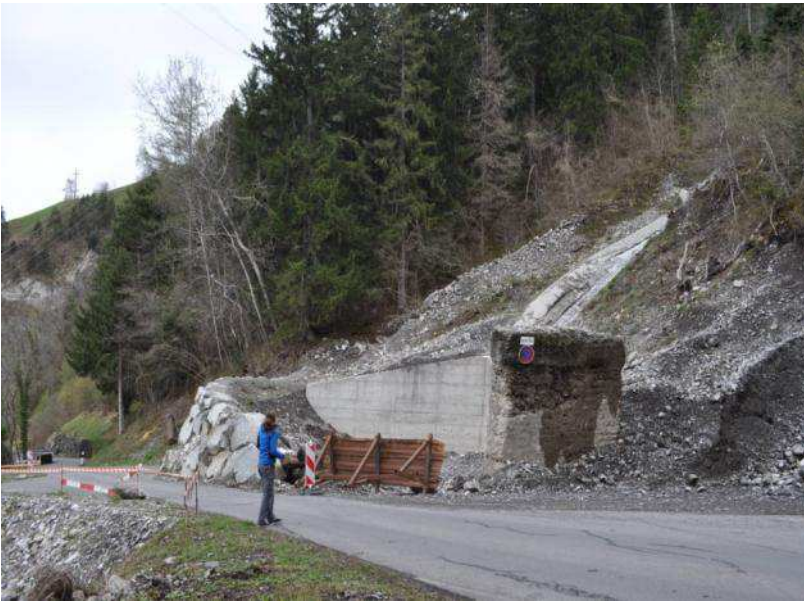
Die bestehenden Schutzbauten – im Bild der alte Geschiebesammler Dornirunse – wurden bezüglich ihrer Gebrauchstauglichkeit und Tragfähigkeit beurteilt. Das Gefahrenpotential für weitere Murgänge wurde untersucht.

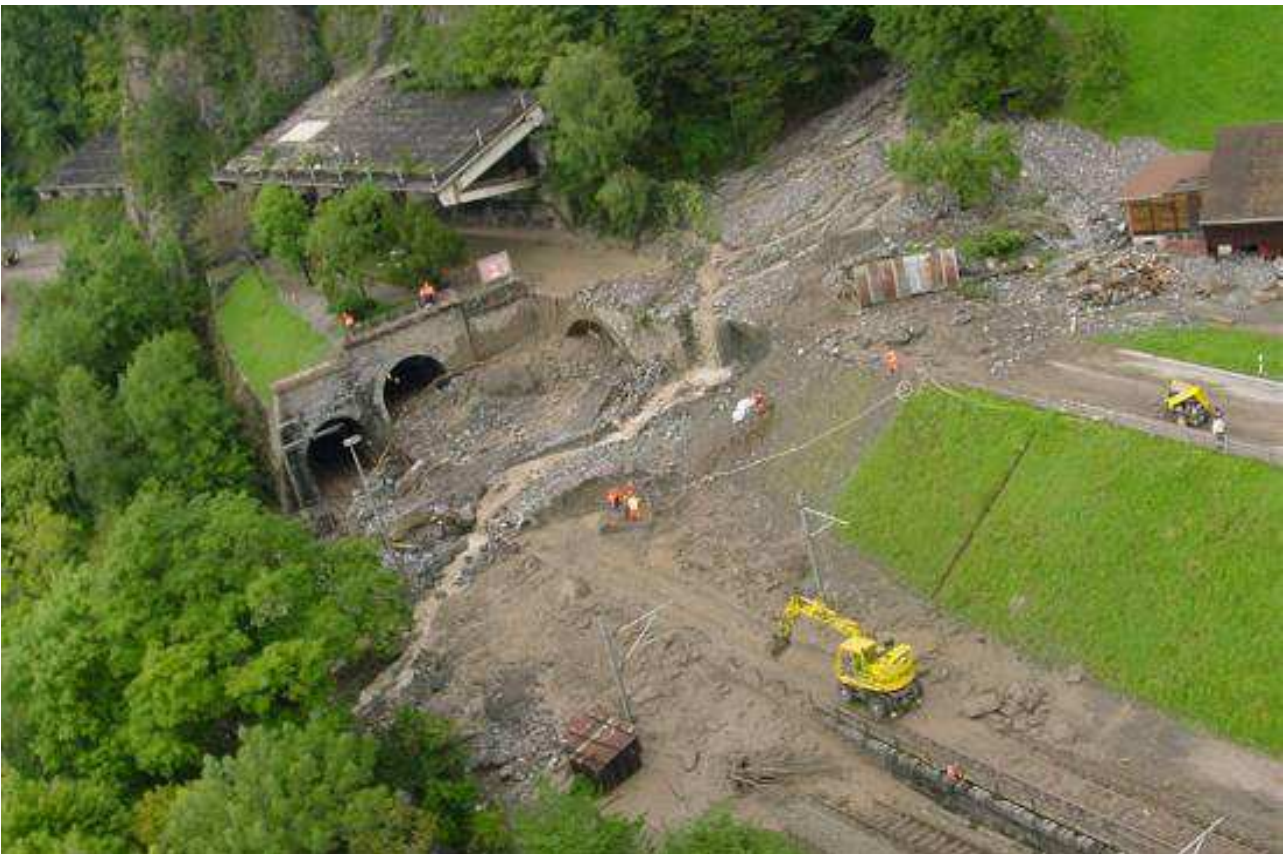
Beim August-Unwetter 2005 überschüttete ein Murgang in der Runse des Dornibaches die N4 die SBB-Axenstrecke.

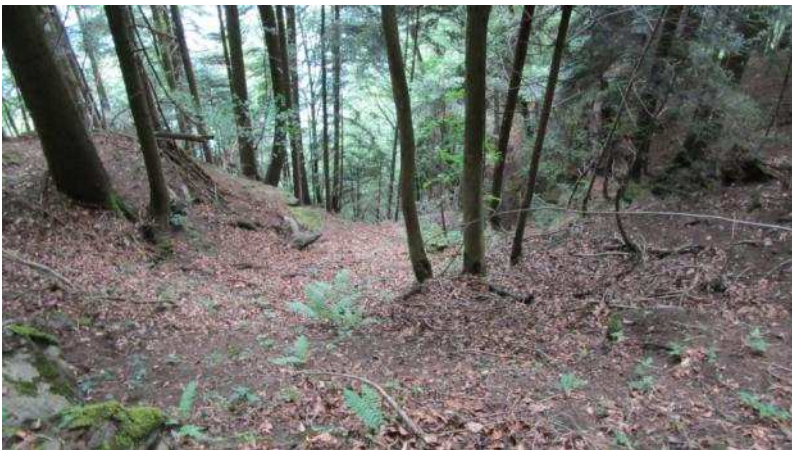
Diese Runse führt bei starken Niederschlägen und in der Schneeschmelze Wasser und Geschiebe.

Sie endet direkt oberhalb der Strasse. Das Wasser fliesst in der Strassenentwässerung ab.

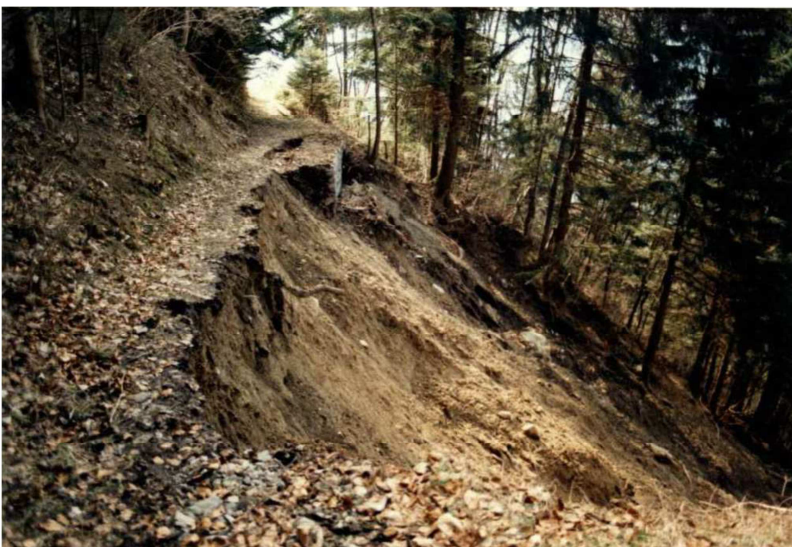
Aus der steilen, bewaldeten Gehängeschuttbedeckung können sich Hangmuren lösen, welche auch die geplante Portalzone erreichen.

Das Bild zeigt den oberen Anrissrand einer Hangmure im Buggiwald direkt oberhalb der Ausbruchsstelle des Felssturzes von 1801 (Foto April 1986).

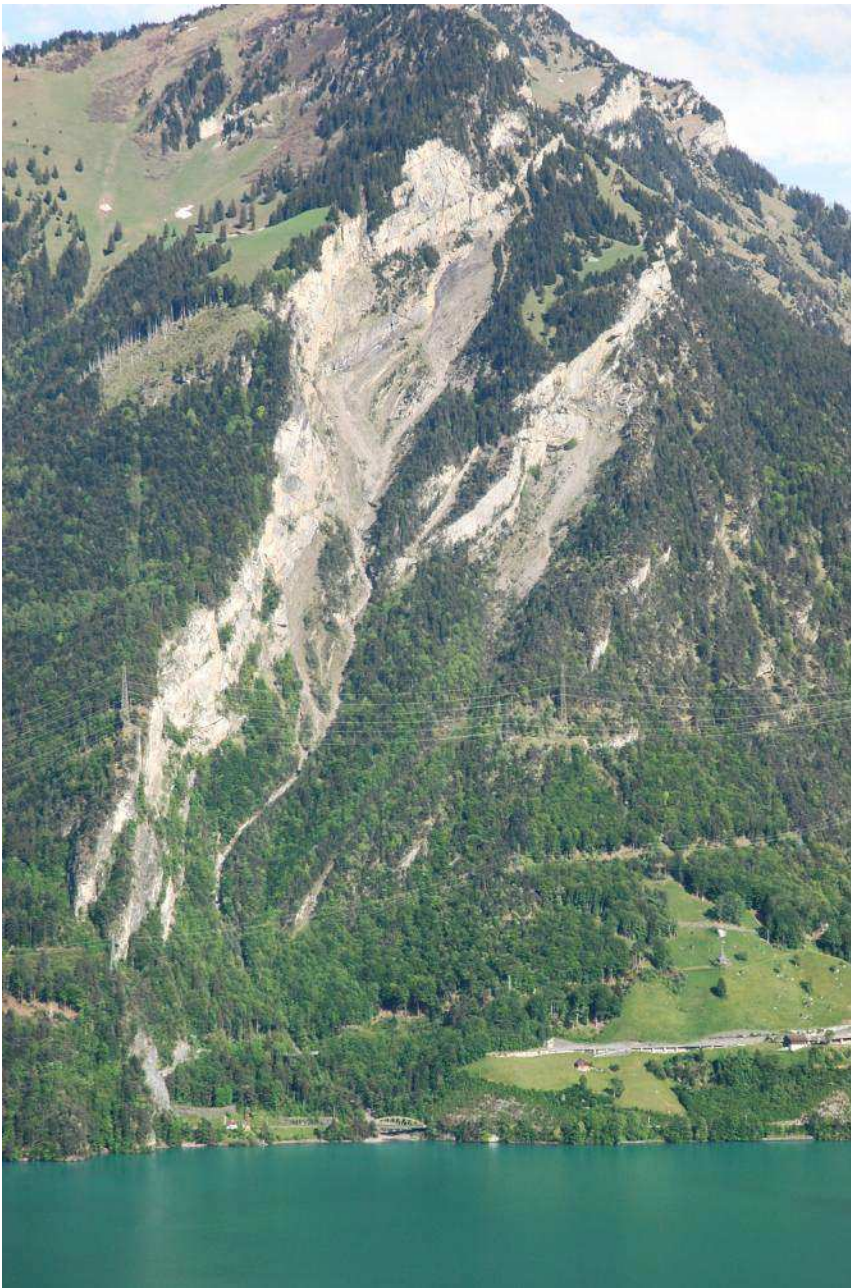
Blick vom Urnersee gegen den Berggipfel Rophaien auf den Untersuchungsperimeter Gumpischtal und Portalzone Gumpisch.

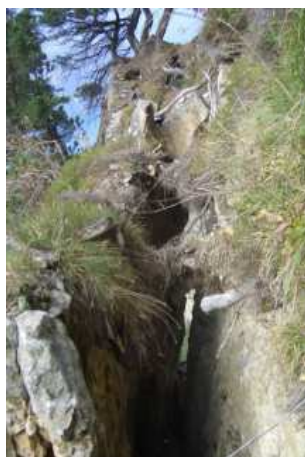
Im Gumpischtal sind mehrere grosse und weit reichende Sturzereignisse dokumentiert.

Das absturzgefährdete Felspaket in der Felswand nordöstlich der Axenrüti, musste 2008 gesprengt werden. (Fotos aufgenommen 2006, David Imper).

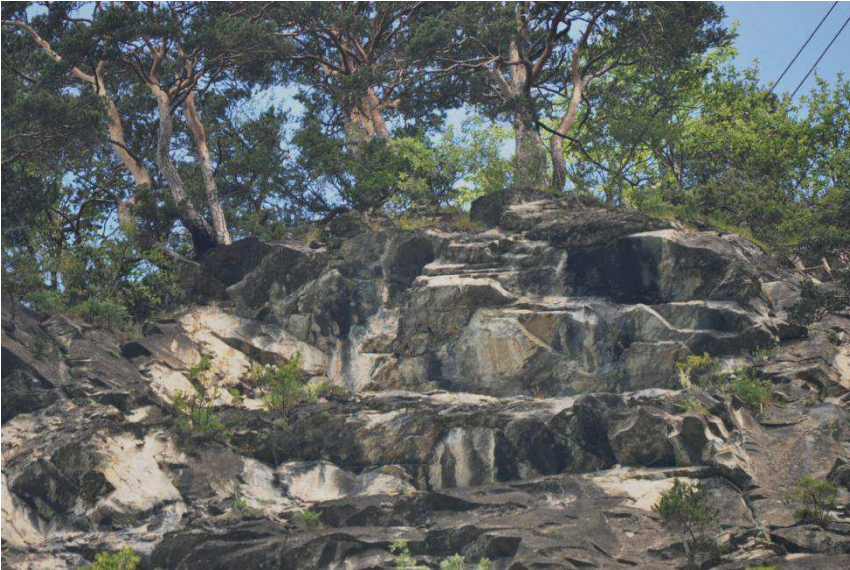
Die Felswände oberhalb der geplanten Portalzone und der Galerie sind stark geklüftet und teilweise überhängend.

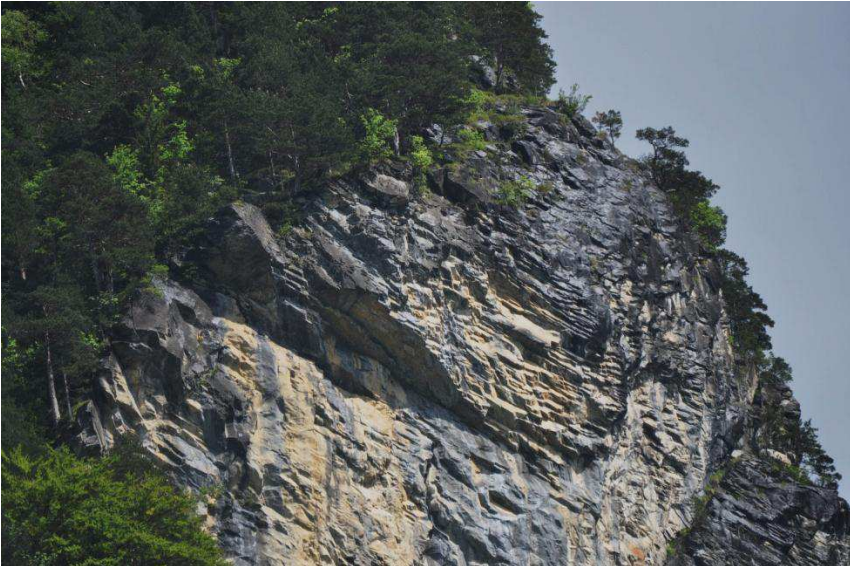
Grössere Klüfte durchziehen die Felswände und bilden potentiellen Ausbruchsstellen.

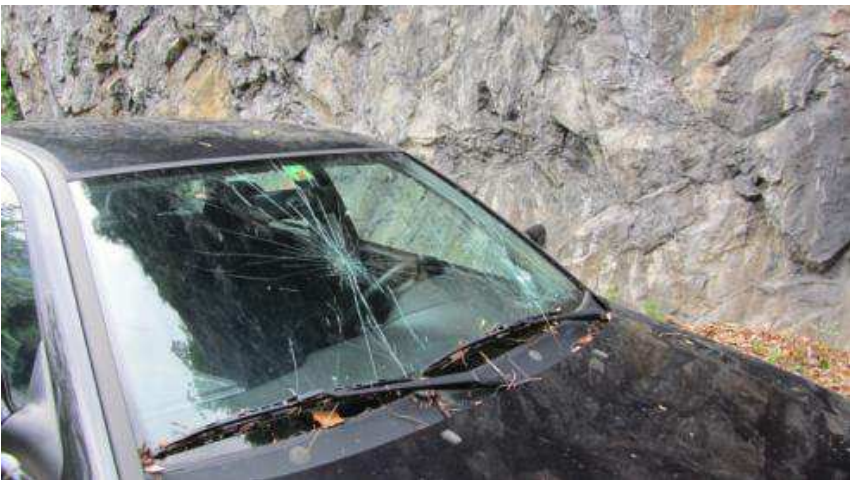
Parkiertes Auto westlich des Südportals „Stutzegg“ mit Einschlagspuren von Steinen auf der Windschutzscheibe und im Dach.
