## Erstbeurteilung Rutschung Holzguetweide, CH-6102 Malters

### Projektbeschreibung

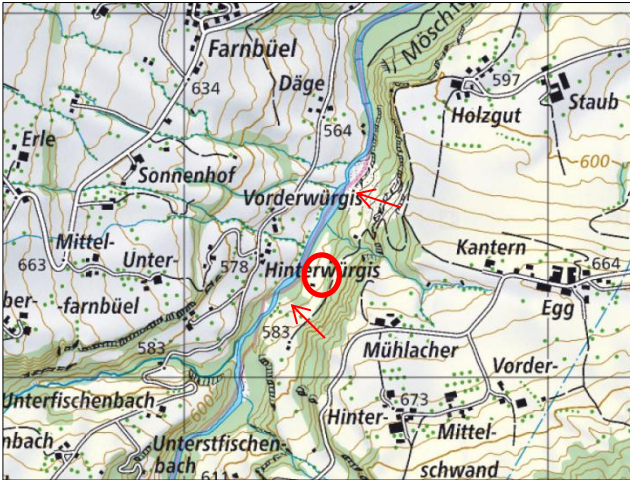
Lage der Holzguetweide Rutschung (roter Kreis) zwischen den beiden Rutschungen (rote Pfeile) Eggweid im S und Holzguet im N.

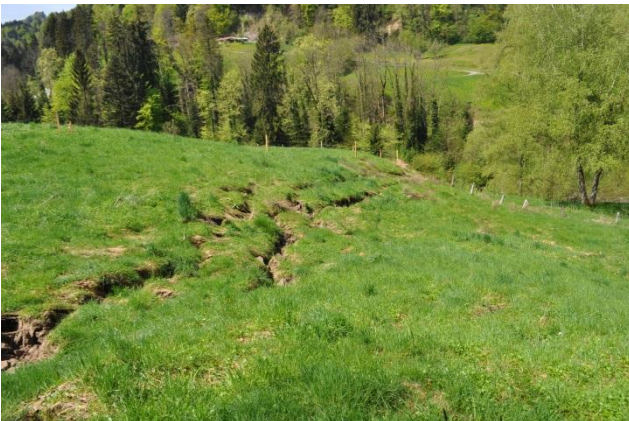
In der Wiese zeigen sich die Bewegungen durch Risse, welche mittlerweile grösser als 0.5 m sind.

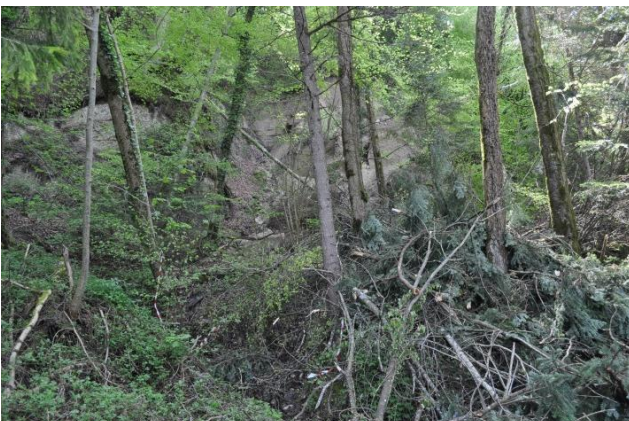
Der Anrissbereich befindet sich im Wald und umfasst teilweise den anstehenden Fels (Obere Süsswassermolasse mit Konglomeraten, Sandsteinen und Mergeln).

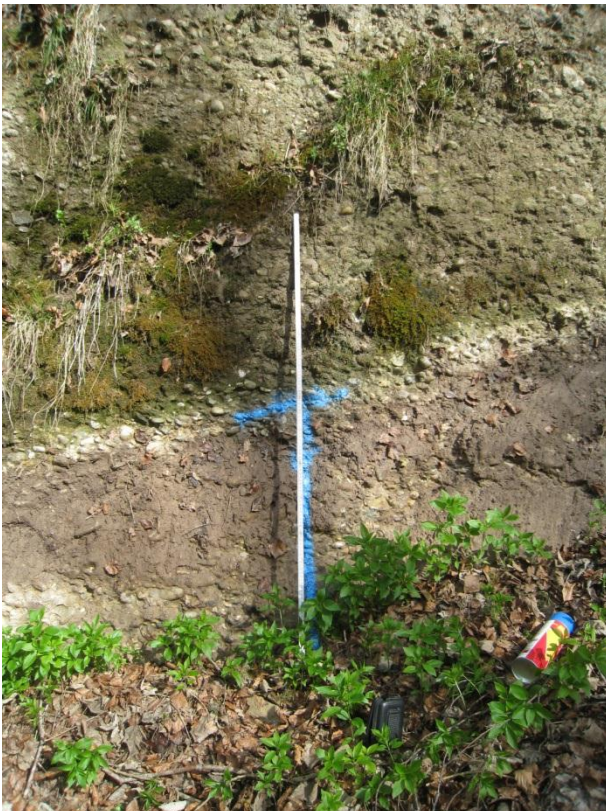
Absenkung der Rutschmasse im Anrissbereich; an dieser Stelle um ca. 60 cm. Die Geschwindigkeit der Absenkung liegt im cm-dm Bereich.

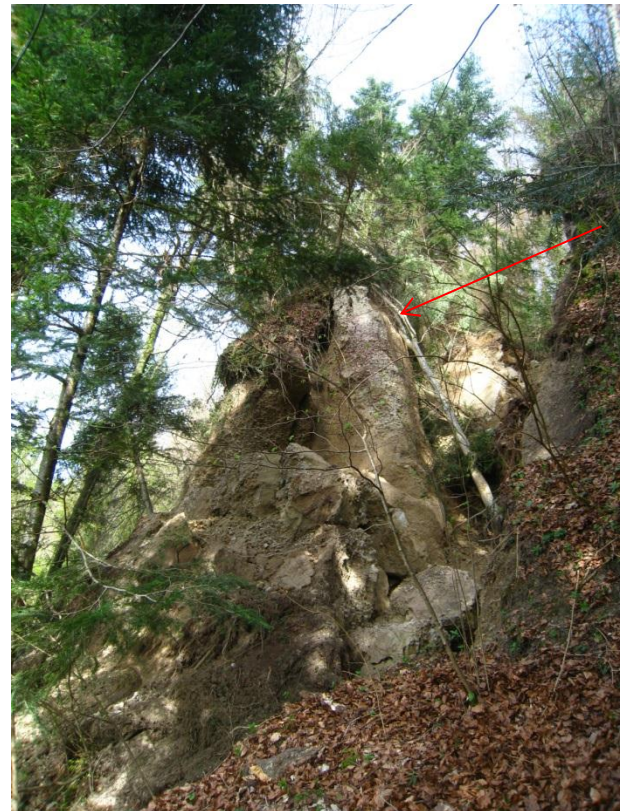
Abrutschen von ganzen Felspaketen im bewaldeten Anrissbereich.
