Neugestaltung Rütli Steinschlagschutzmassnahmen

Dr. Klaus Louis-Meier
Dipl. Geologe CHGEOLOG

Projektbeschreibung

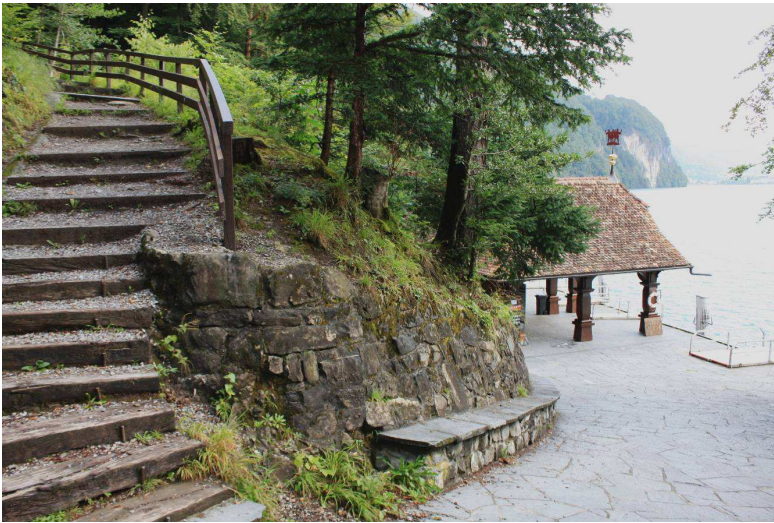
August 2009

Die Schiffstation „Rütli“ mit dem Fussweg zum Gasthaus Rütli und der Rütli-Wiese vor der Umgestaltung

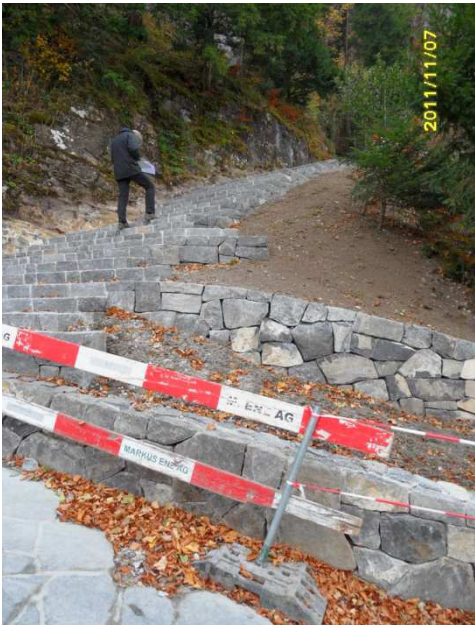
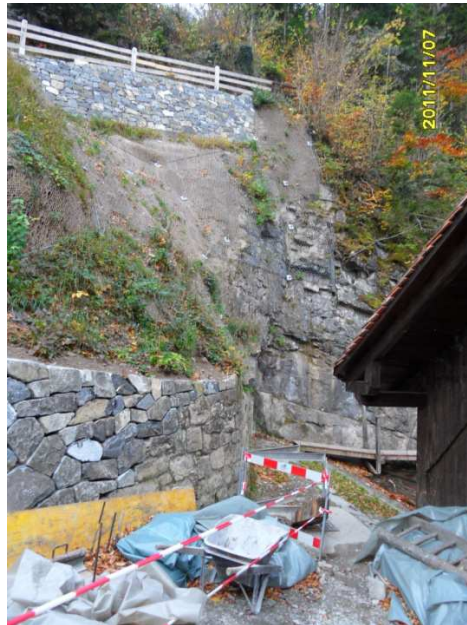
November 2011

Fussweg zum Gasthaus Rütli kurz nach der Umgestaltung.

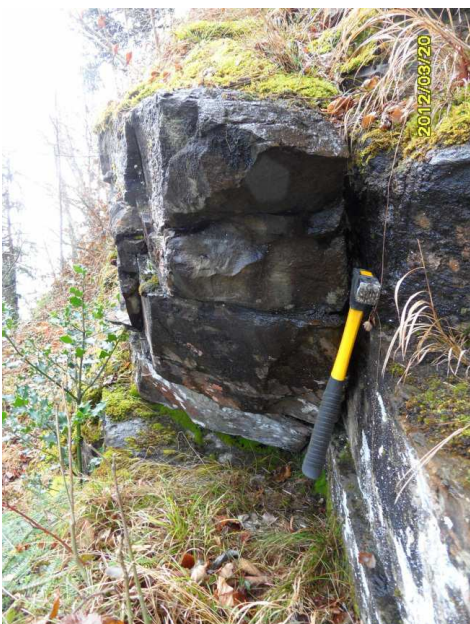
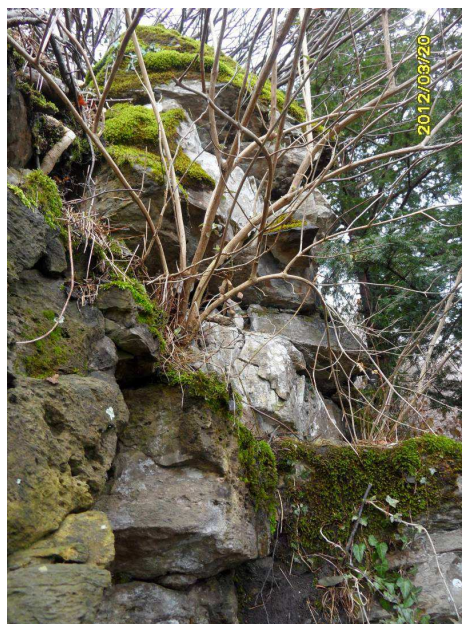
März 2012

Links: Vorstehender, instabiler Schichtkopf

Rechts: Hinterklüftetes, instabiles Schichtpaket mit hoher Ausbruchwahrscheinlichkeit.

Die Auflockerung des Gefüges wird durch Wurzeldruck noch verstärkt.

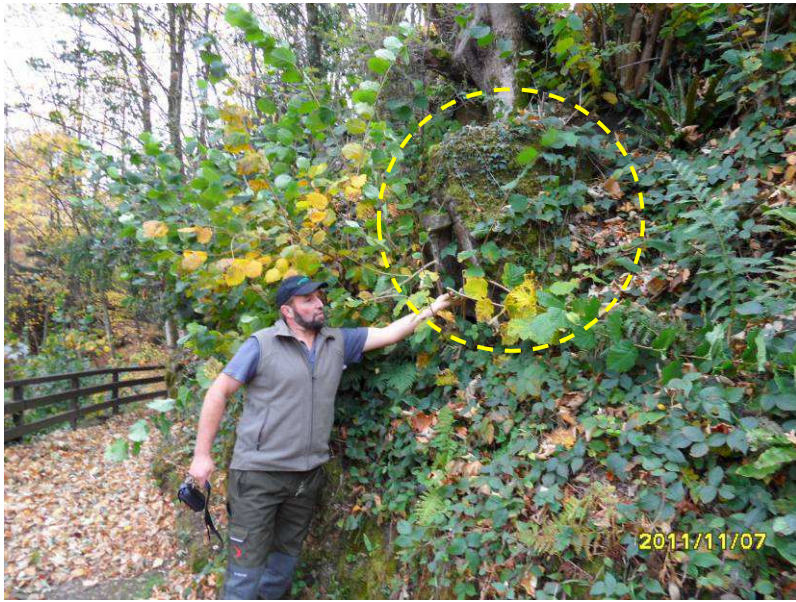
November 2011

Unter dem Efeu befand sich ein instabil gelagerter Block.

Der Block von oben stehendem Foto lag nur noch lose auf dem Untergrund.

Er wurde mit der Seilwinde nach oben gezogen und dort auf der Verflachung am Waldrand deponiert.

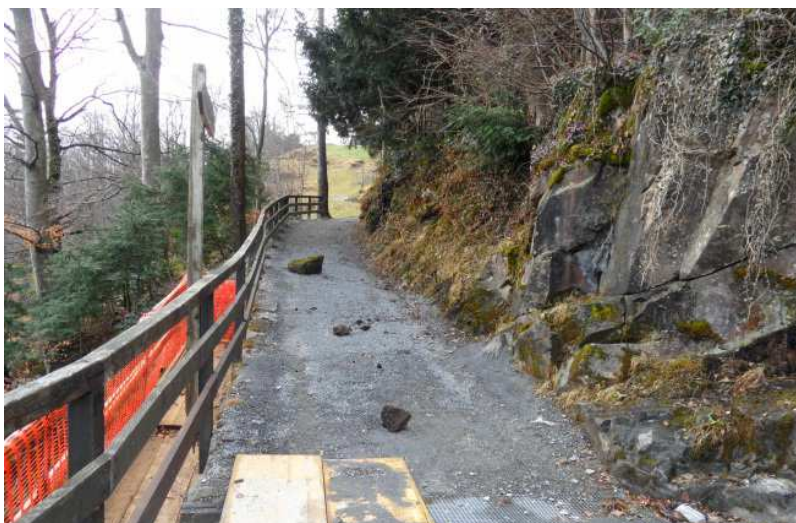
April 2012

Die Felsreinigung erfolgte während der Rütli-Winterpause.

Bei den Felsreinigungsarbeiten wurden die losen Steine und Blöcke aus der Felswand entfernt.

Der Fussweg wurde vorgängig gesperrt.

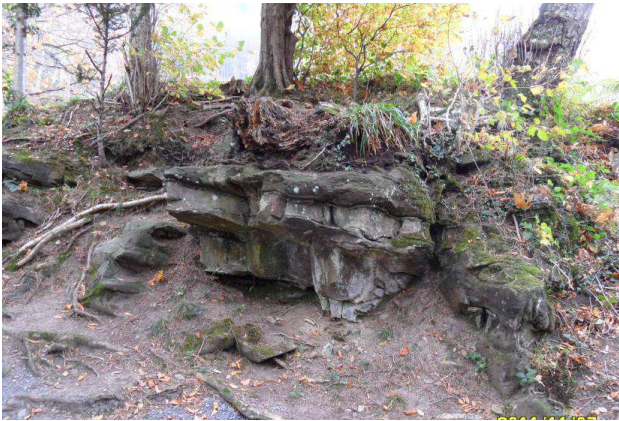
November 2011

Überhängender Schichtkopf am Wanderweg westlich des Picknickplatzes.

Situation vor Beginn der Massnahme (siehe nebenstehendes Foto)

Situation nach Fertigstellung der Unterfangung mittels einer Betonplombe, kaschiert mit einer Trockensteinmauer.

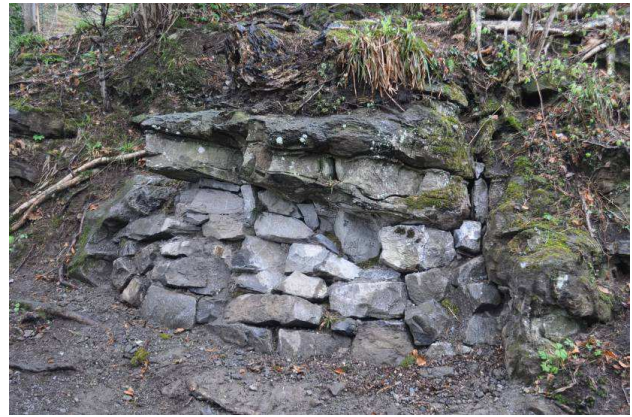
April 2012

In wenigen Jahren wird sich eine Verwitterungspatina gebildet haben, so dass man die künstliche Mauer dann kaum noch wird wahrnehmen können

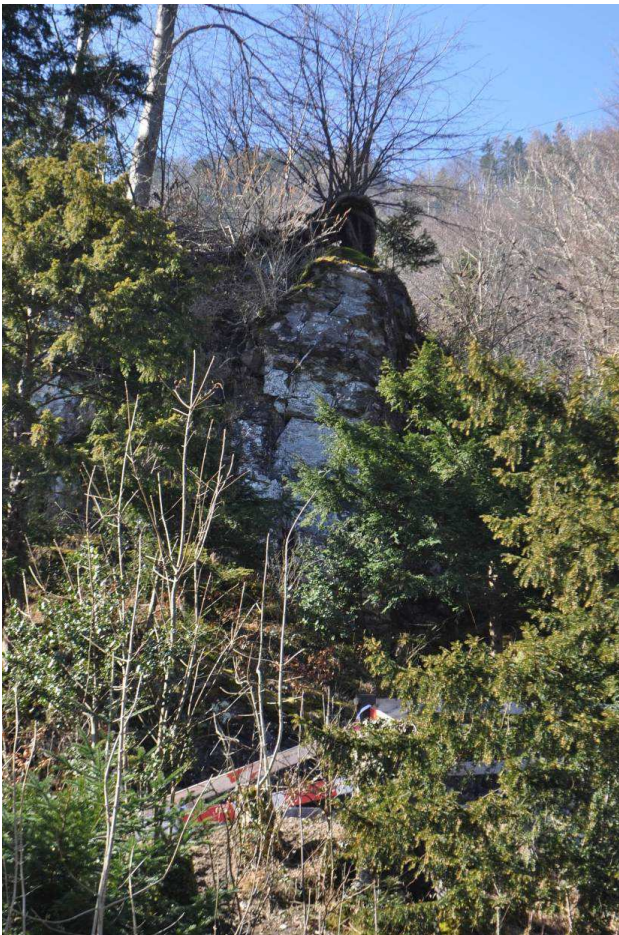
November 2011:

Aus dem Felskopf hinter der Schifflanlegestelle sind in der Vergangenheit schon mehrmals Steine auf den darunter verlaufenden Fussweg gestürzt.

Der Fussweg ist während der Rütli-Saison stark frequentiert.

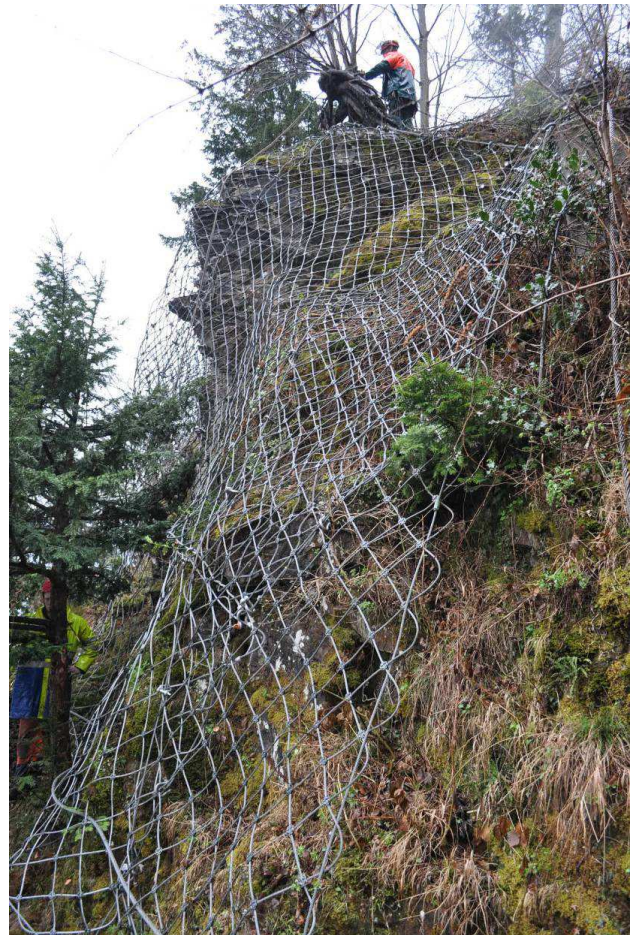
April 2012:

Montage des provisorischen Felsabdeckungsnetzes.

Die Ausführung der definitiven Felsicherung ist in der Winterpause 2012/13 geplant.

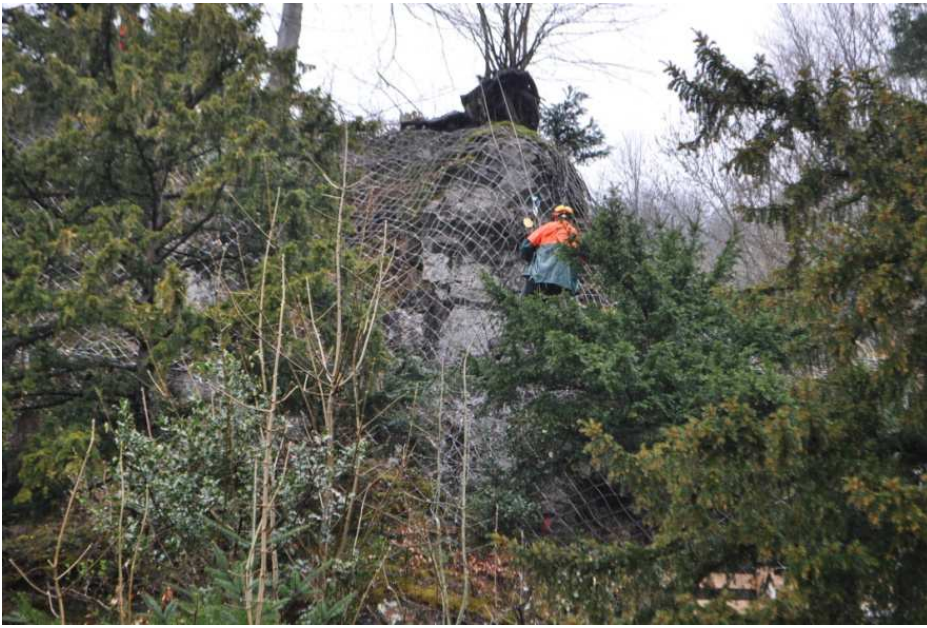
April 2012:

Um den Fussweg über die Sommersaison 2012 vor Stein- und Blockschlag zu schützen, wurde der hinterklüftete Felskopf mit einem provisorischen Felsabdeckungsnetz eingepackt.

Die Ausführung der definitiven Felsicherung ist in der Winterpause 2012/13 geplant.

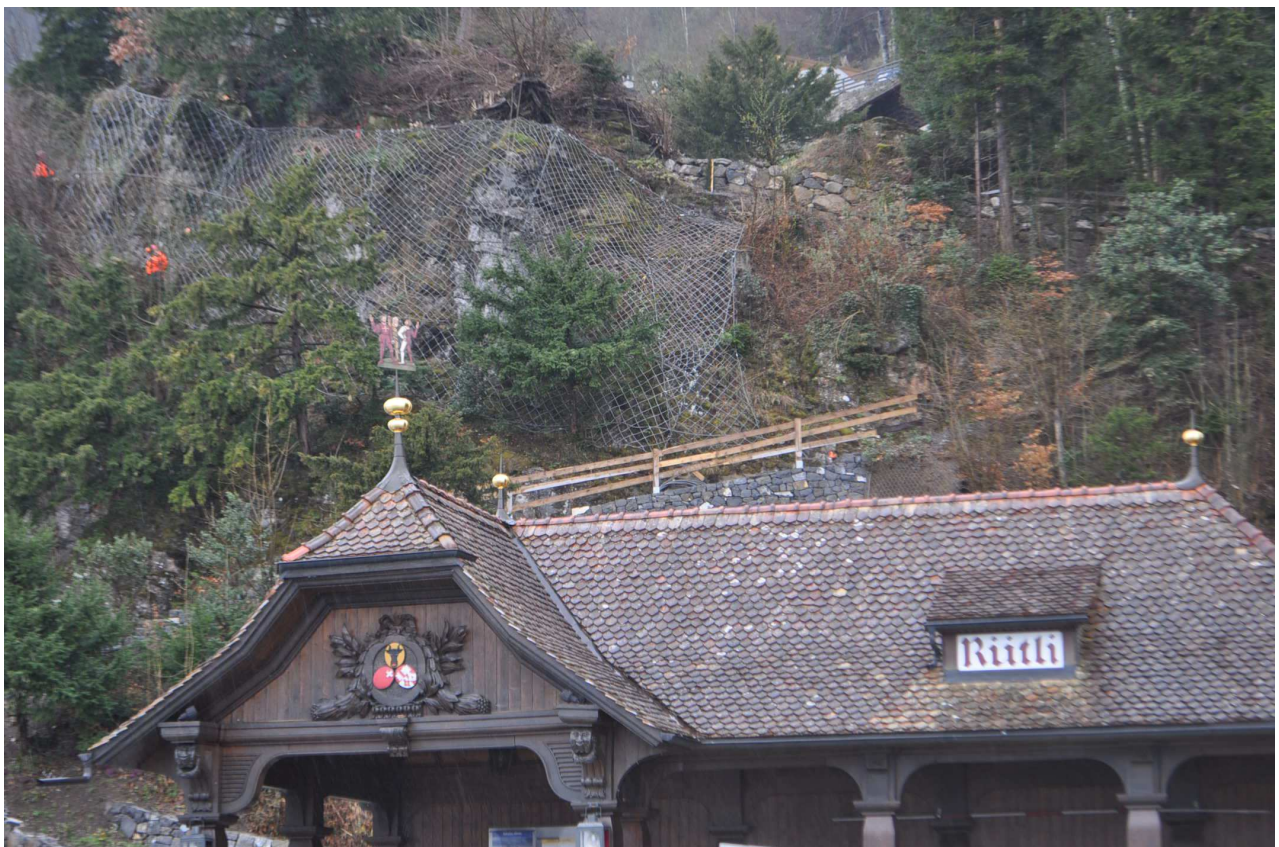
Vor der Rütli-Saison 2012 (Ostern) provisorisch gesicherter Gefahrenquellenbereich.

Zwei provisorische Diagonaldrahtseilnetze sichern den instabilen Felsbereich oberhalb der Schiffstation Rütli.

Ausführung durch Waser Forst AG, Beckenried (www.waser-forst.ch).
