Hauptstrasse Escholzmatt-Trubschachen

Gefahrenbeurteilung/ Massnahmenplanung Ilfisfluh, Dürrenbach LU

Kantonsstrasse K10
Abschnitt Dürrenbach - Kröschenbrunnen

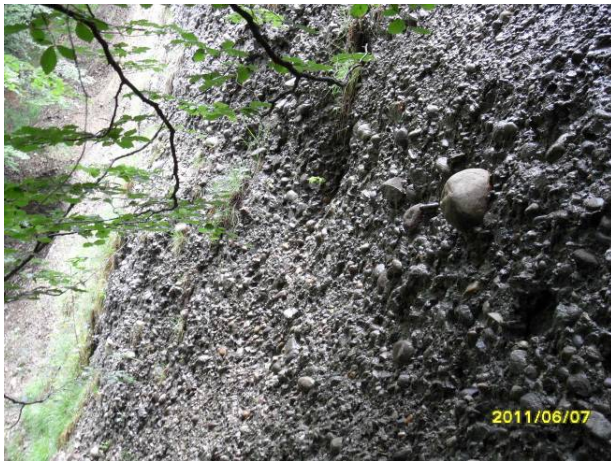
Die Ilfisfluh wird von 5 Nagelfluh-Felsbändern durchzogen, welche in etwa die gleiche geologische Beschaffenheit und Eigenschaften aufweisen.

Die grösste Wand ist ca. 20 m hoch und sie ist über die gesamte Länge aufgeschlossen.

Von den Nagelfluhwänden wittern sehr häufig faust- bis kopfgrosse Gerölle ab. Die grössten vorgefundenen Sturzkomponenten hatten einen Durchmesser von ca. 40 cm.

Die Ausbruchstellen sind gleichmässig über die gesamten Felswände verteilt.

Zahlreiche Sturzphänomene deuten auf eine sehr hohe Ausbruchfrequenz hin.

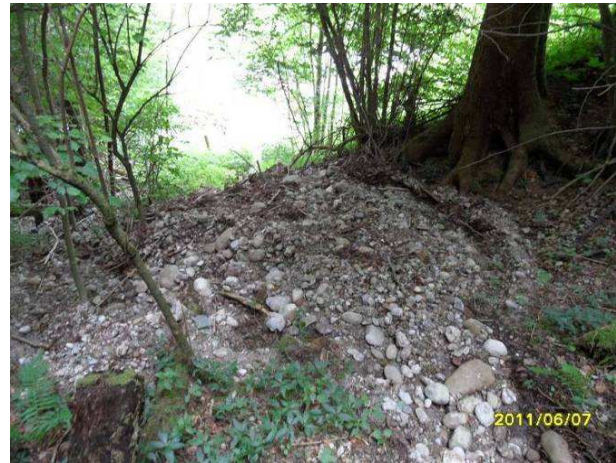
Die herausgewitterten Gerölle werden in den zahlreichen Runsen gebündelt und bei Gewittern oder starken Niederschlägen auf die Strasse geschwemmt.

Das Geschiebe in den Runsen wurde anhand der vorhandenen Erosionstiefe, der Länge und der Breite der Runse abgeschätzt.
