Gemeindewerke Erstfeld

Projektbeschreibung

Zugangssteig zum Einlaufwerk von „Bocki I“ Bockitobel, CH-6472 Erstfeld

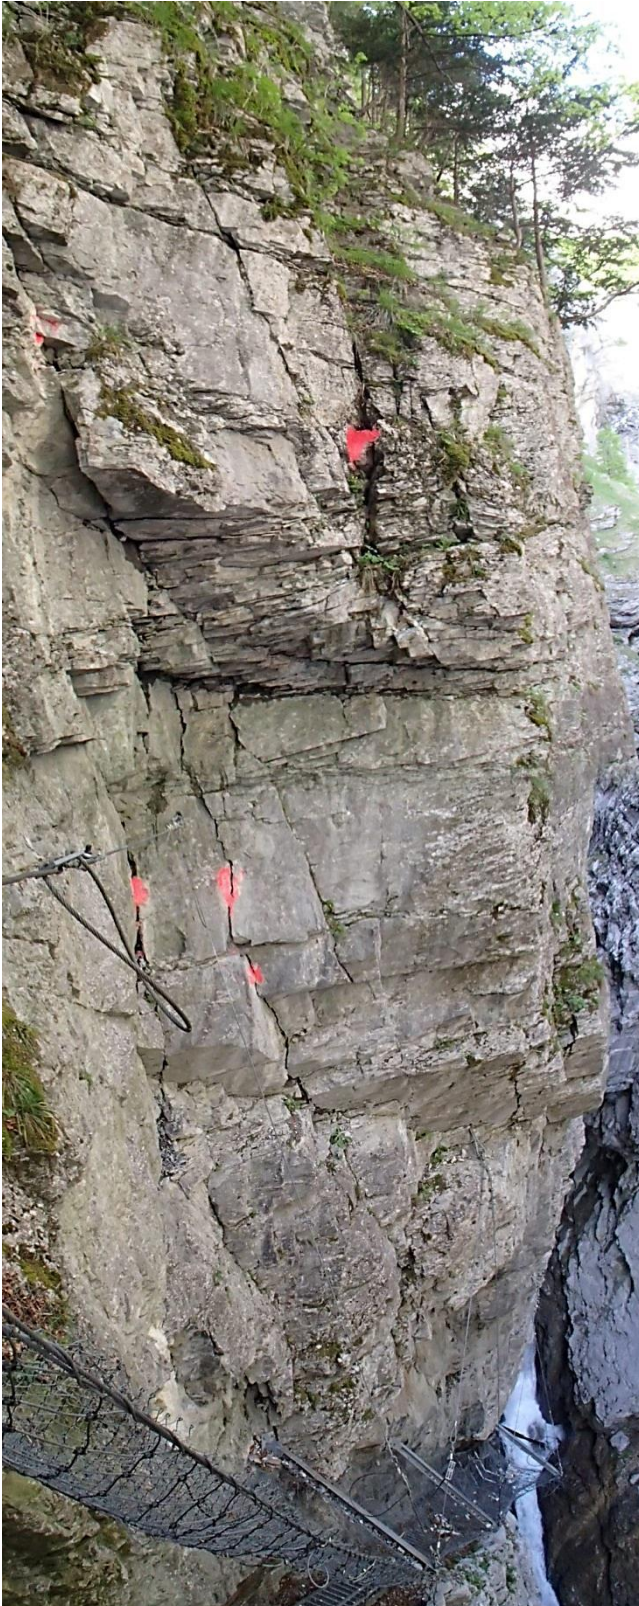
Situationsübersicht Bockitobel mit Zugangssteig.

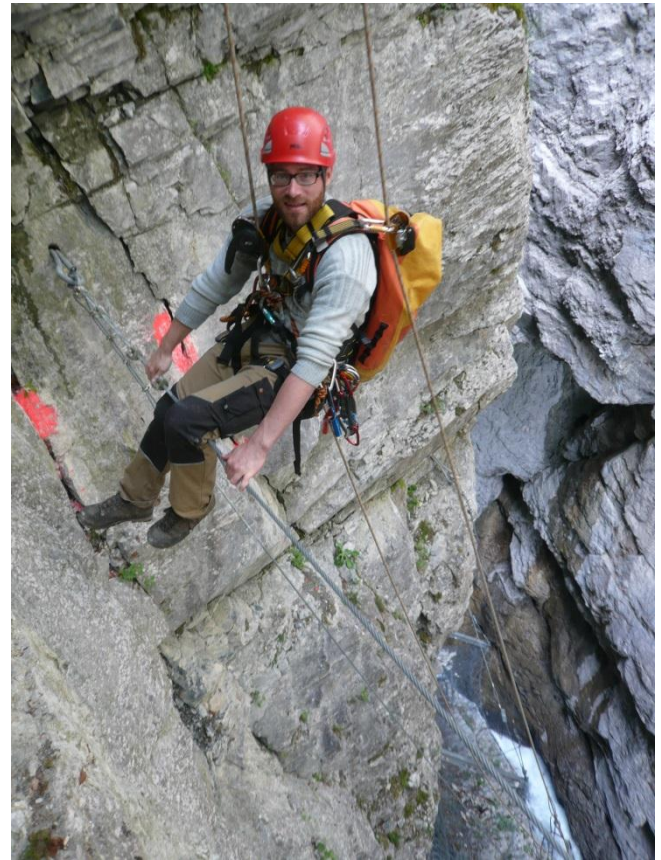
Oberhalb des Zugangssteigs befindet sich eine stark geklüftete, überhängende Felsnase (Kreis), an welcher bereits 2014 Rissriegel angebracht wurden.

Schliesslich führte die Firma Gasser Felstechnik AG, Lungern, eine flächige Felsreinigung aus und erstellte mehrere Rissiegel zur Überwachung der relevanten Felsklüfte. Ergänzend wurden die bereits bestehenden Schutzbauten geleert und instand gestellt.
