# Landesplattenberg Engi GL, Prognose eines Felssturzes

Dr. Klaus Louis-Meier  
Dipl. Geologe CHGEOL  
Naturgefahren  
Geotechnik  
Umweltgeologie

## Projektbeschreibung

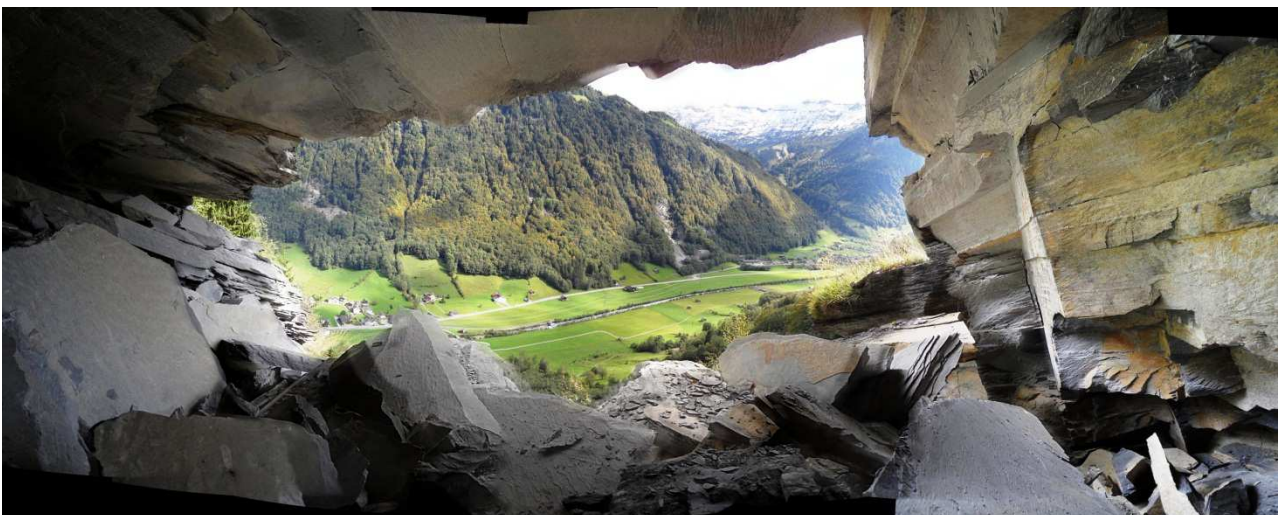
*Blick aus einem alten Stolleneingang. Im Hintergrund ist die Glarner Hauptüberschiebung beim Elm.*

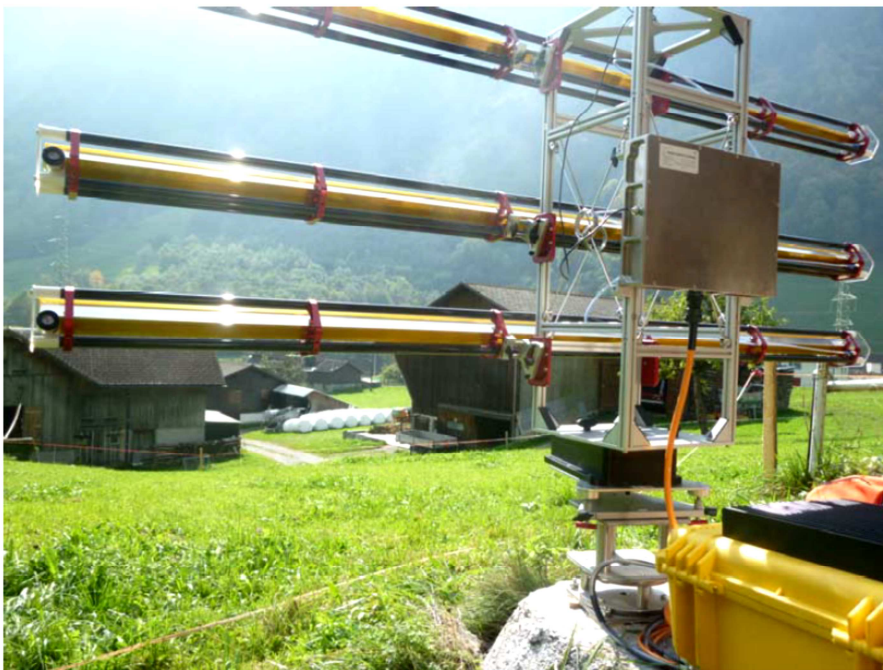
Zur Messung der Fels-/Hangdeformationen im Areal des Steinbruches wurde dieser portable Radar Interferometer GPR-I eingesetzt.

Damit konnten der instabile Felsbereich eingegrenzt und die zu erwartenden Ausbruchsszenarien prognostiziert werden.
